**INSTITUTO
DE INGENIERÍA
UNAM**
G E O T E C N I A

**INVESTIGACIÓN SOBRE EL AGRIETAMIENTO DEL SUELO EN LAS ALCALDÍAS DE
IZTAPALAPA, TLÁHUAC, XOCHIMILCO Y MILPA ALTA Y ACOMPAÑAMIENTO
TÉCNICO EN LA DEFINICIÓN E IMPLEMENTACIÓN DE SOLUCIONES PARA LAS
EDIFICACIONES AFECTADAS DE DICHAS DEMARCACIONES (SEGUNDA ETAPA)**

INFORME FINAL

Ciudad de México, diciembre de 2020.

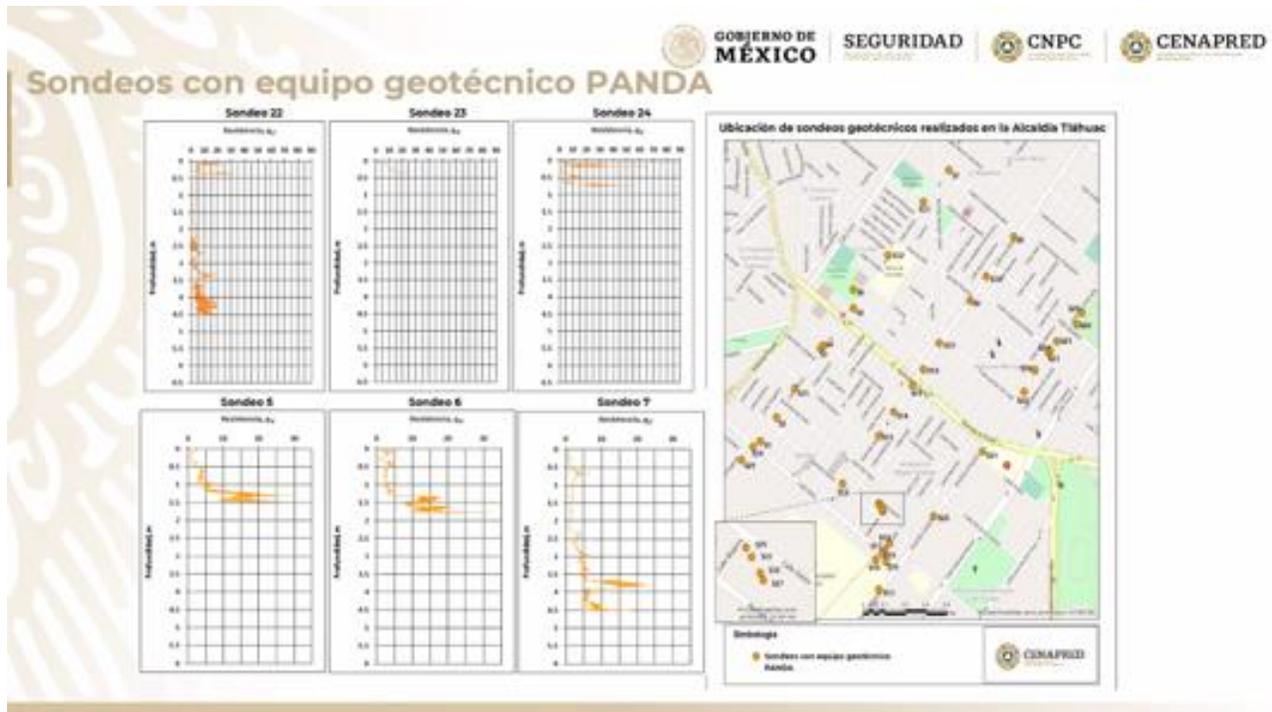
Fig. 3.10.4 Presentación de sondeos realizados con equipo geotécnico PANDA

Los resultados (Fig. 3.10.4) muestran que la compactación en los diferentes sitios es altamente variable.

Desde el punto de vista de la mitigación de los efectos de las grietas, la arena puede encontrarse en cualquier estado de compactación. Sin embargo, para evitar deformaciones del pavimento es recomendable que se coloque en estado compacto.

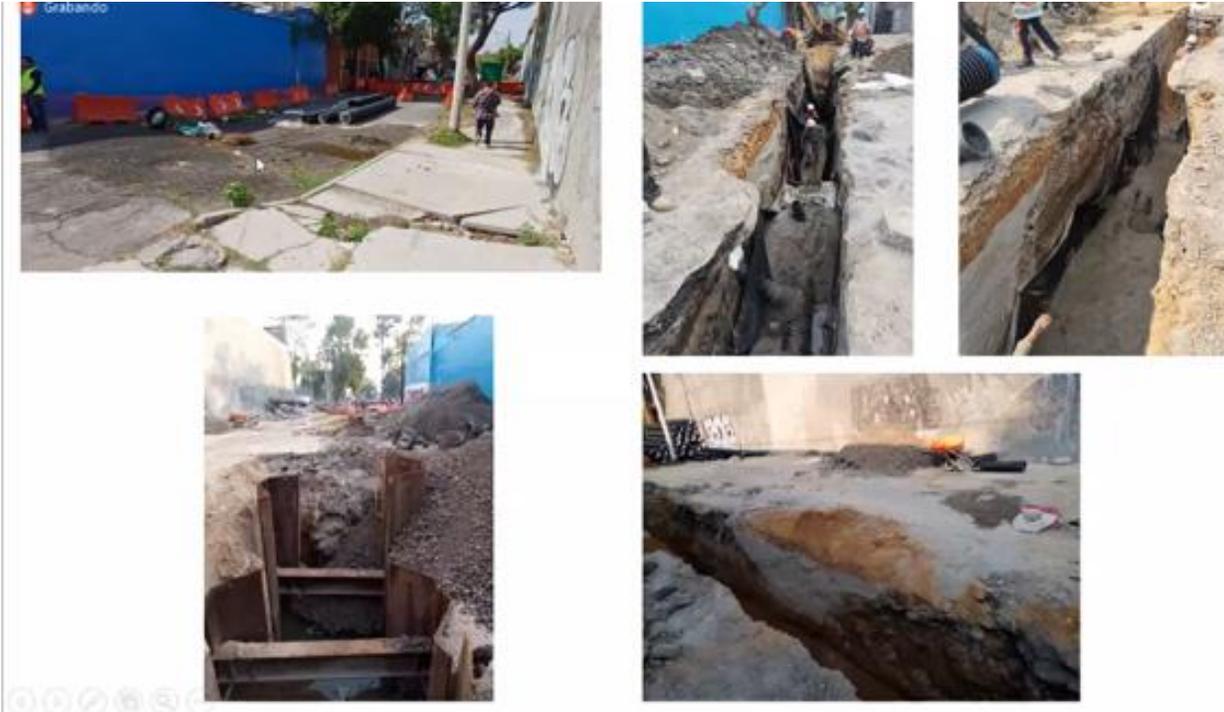
Fig. 3.11.2 Presentación de frentes de obra y rehabilitación de tuberías afectadas por grietas en drenaje. Alcaldía Iztapalapa (SACMEX)

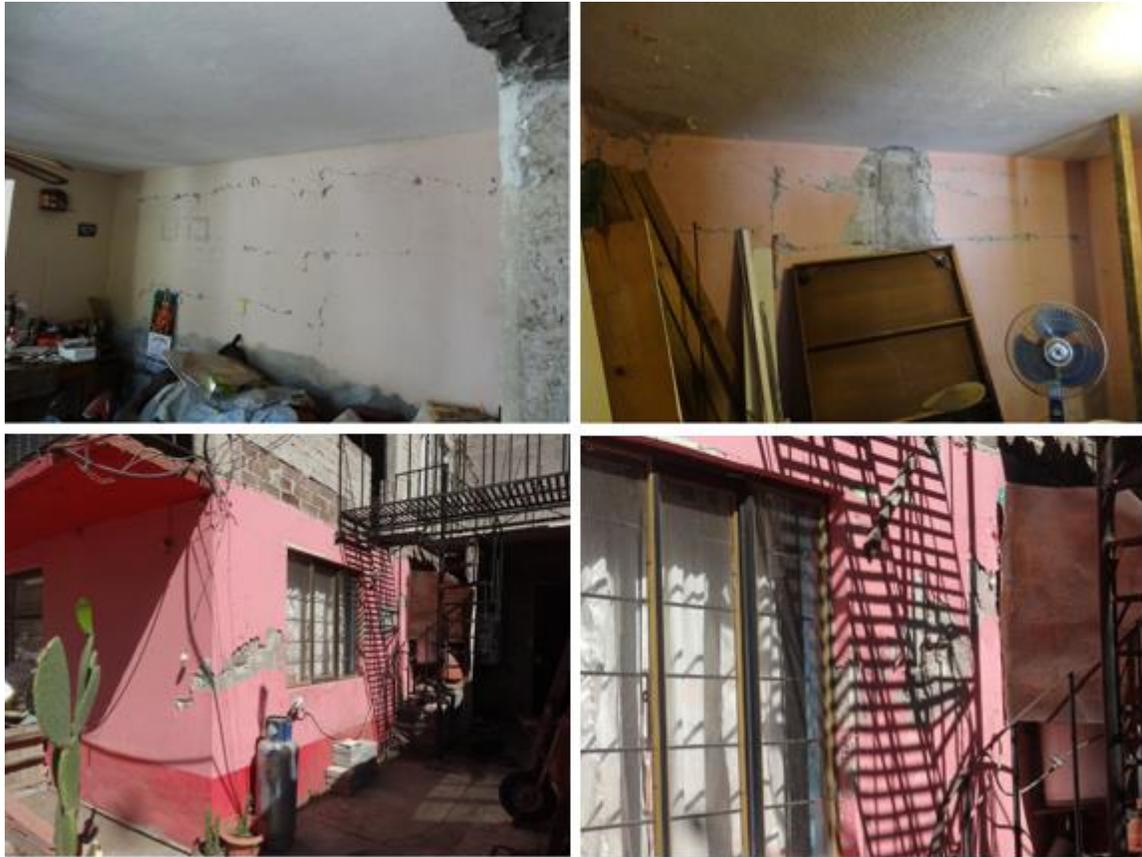
Figura C.8. Aspecto de los daños en la vivienda DGE-1175

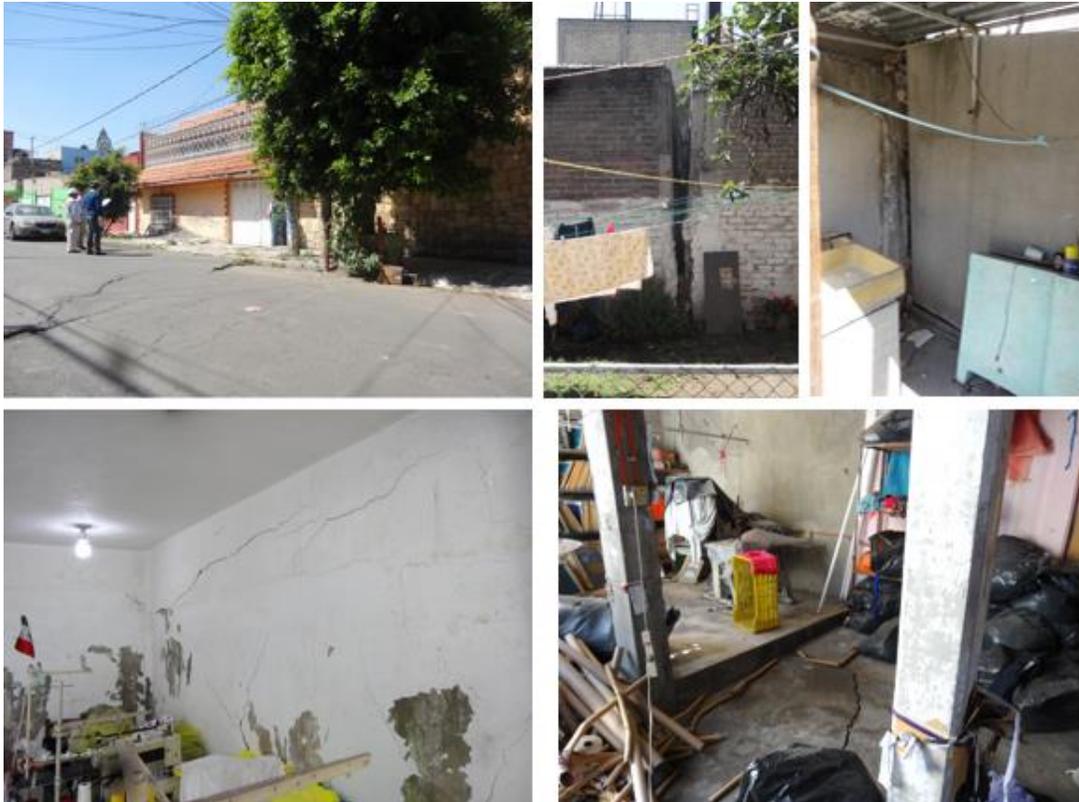
Figura C.10. Aspecto de los daños en la vivienda DGE-1187

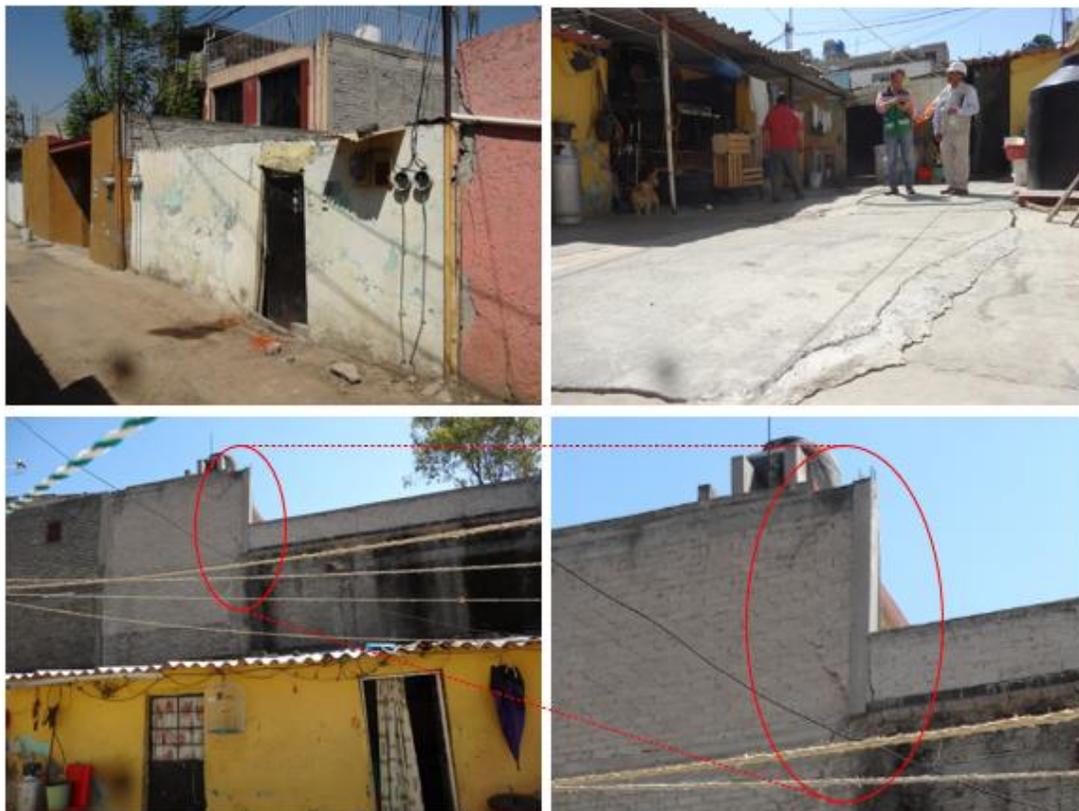
Figura C.11. Aspecto de los daños en la vivienda DGE-1198

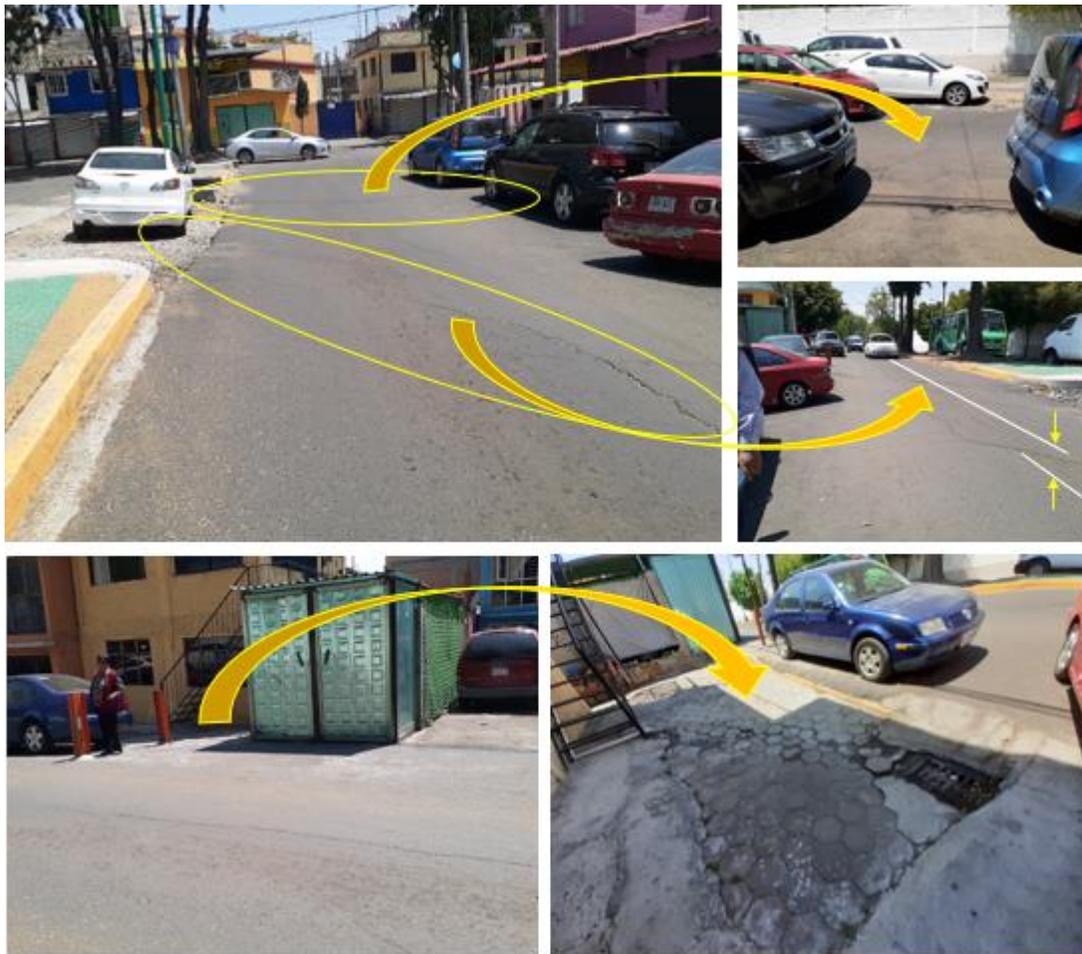
Figura C.15. Aspecto de las grietas encontradas.

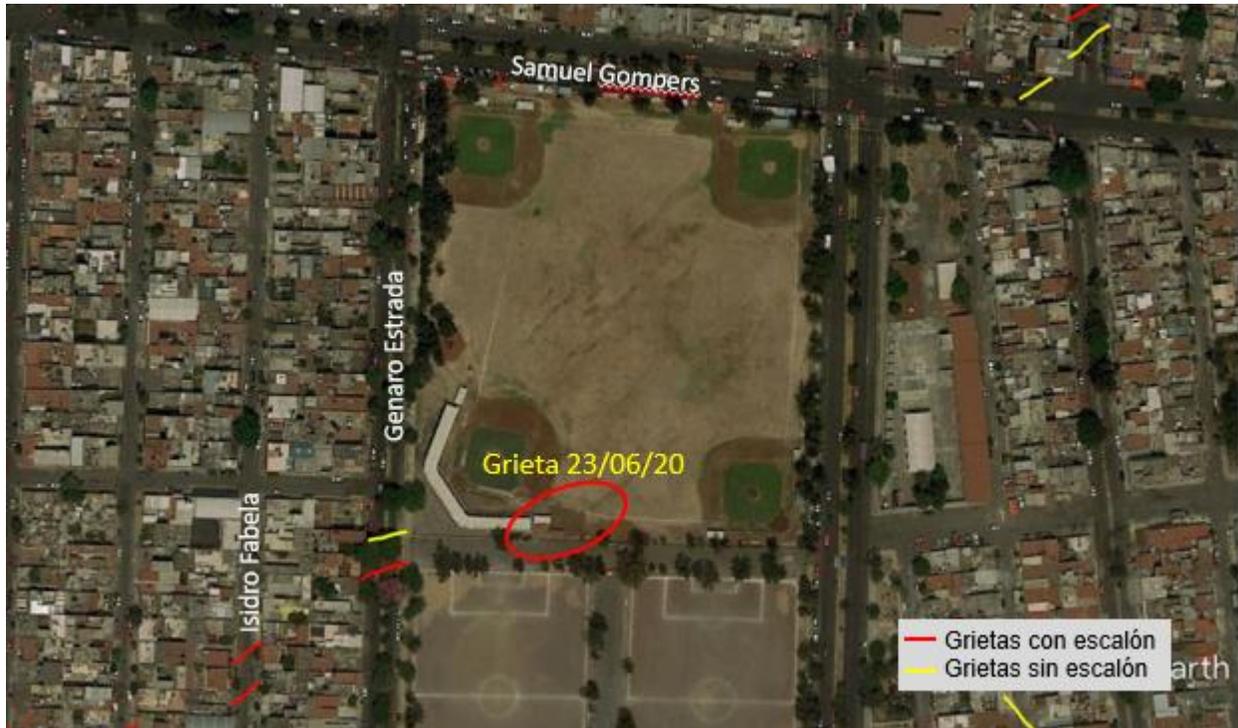
El día 23 de junio del presente, posterior a la ocurrencia de un sismo en las costas de Oaxaca, personal del II-UNAM realizó una inspección visual en las instalaciones del deportivo Santa Cruz Meyehualco, donde se manifestó una grieta preexistente, se obtuvo evidencia fotográfica del aspecto de la grieta y se presentó al Comité de Grietas en la reunión virtual del 21 de julio de 2020. En la Figura C.16 se presenta la ubicación del sitio y en la Figura C.17 se presentan algunos aspectos de la grieta.

Figura C.16. Sitio de mayor manifestación de la grieta.

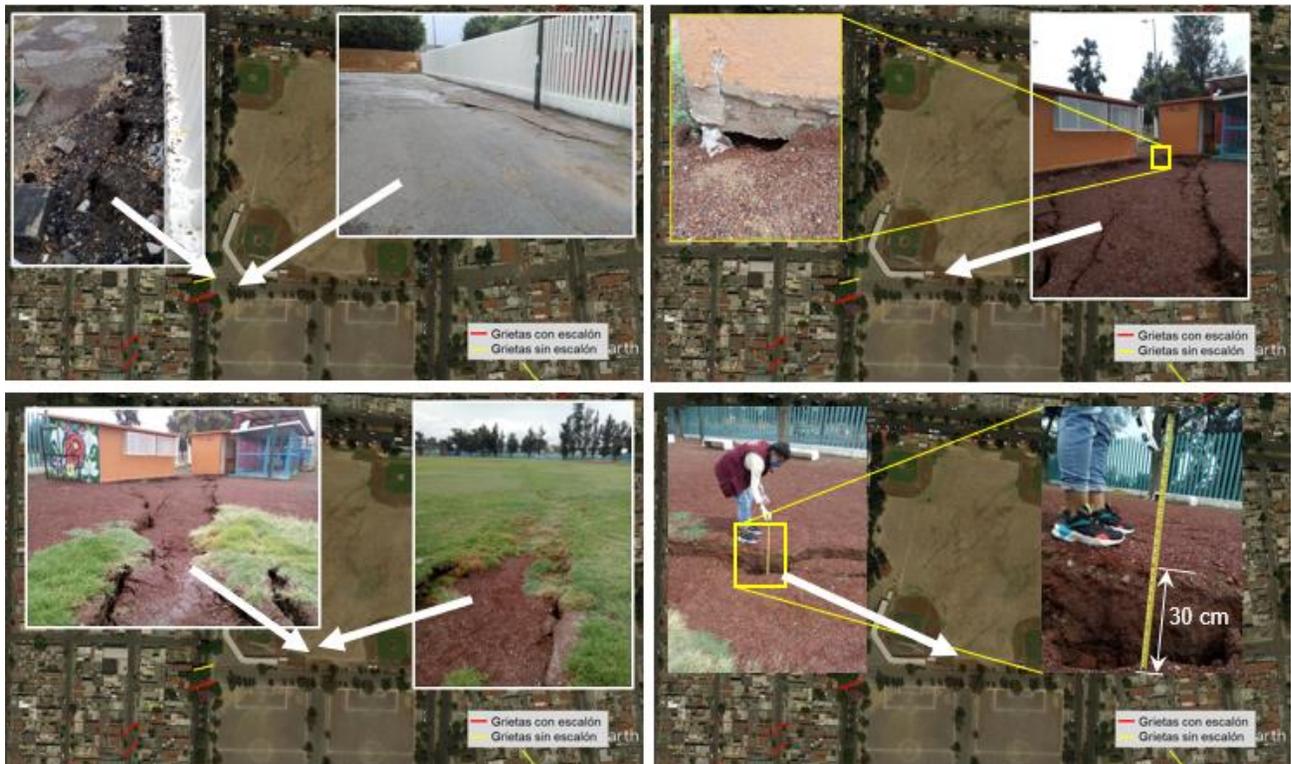
Figura C.17. Aspecto de las grietas encontradas.

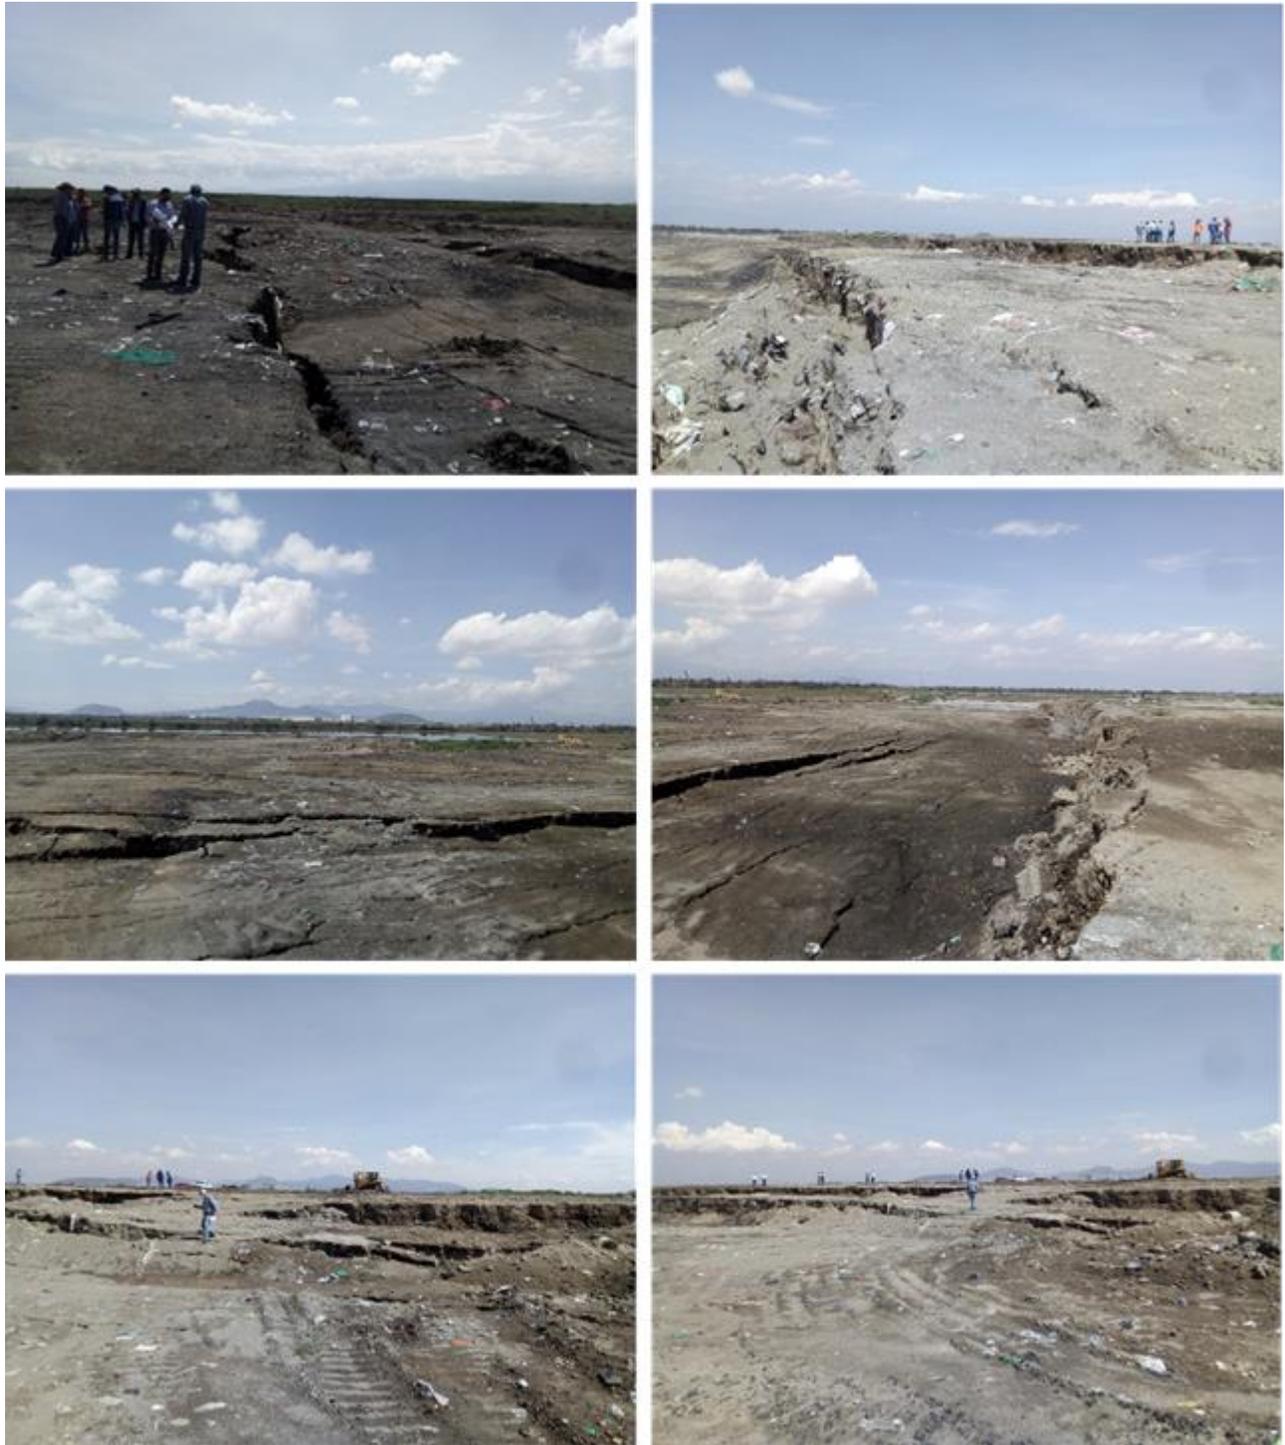
Figura C.19. Aspectos del bloque desplazado y de las grietas generadas.

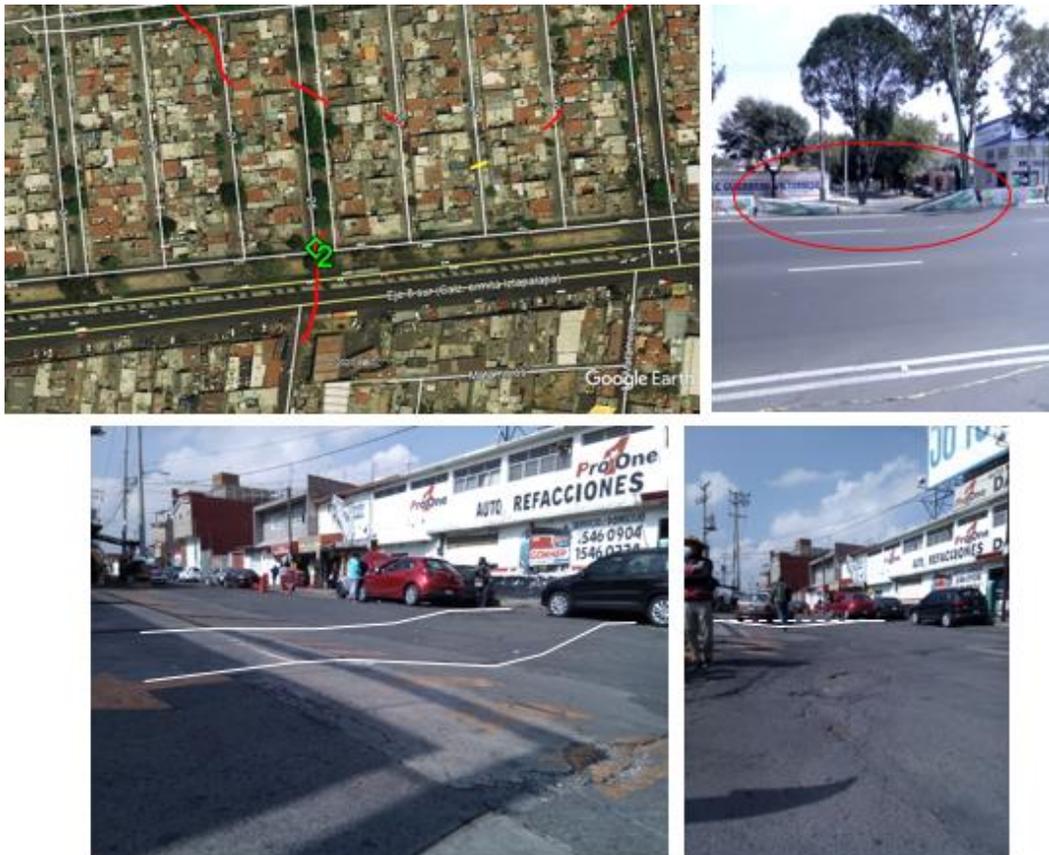
Figura C.23. Sta. Cruz Meyehualco, Sitio 2. Grieta en Ermita Iztapalapa y Emiliano Zapata.

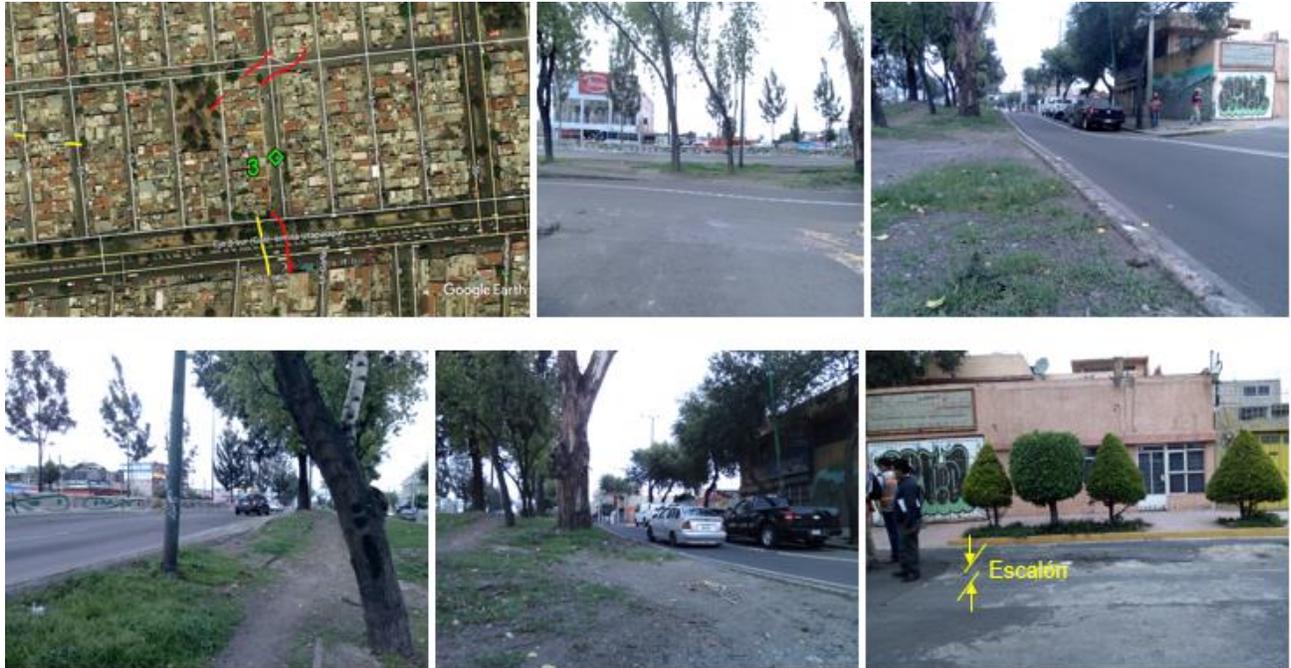
Figura C.25. Sta. Cruz Meyehualco, Sitio 3. Grieta en Ermita Iztapalapa y calle 47.

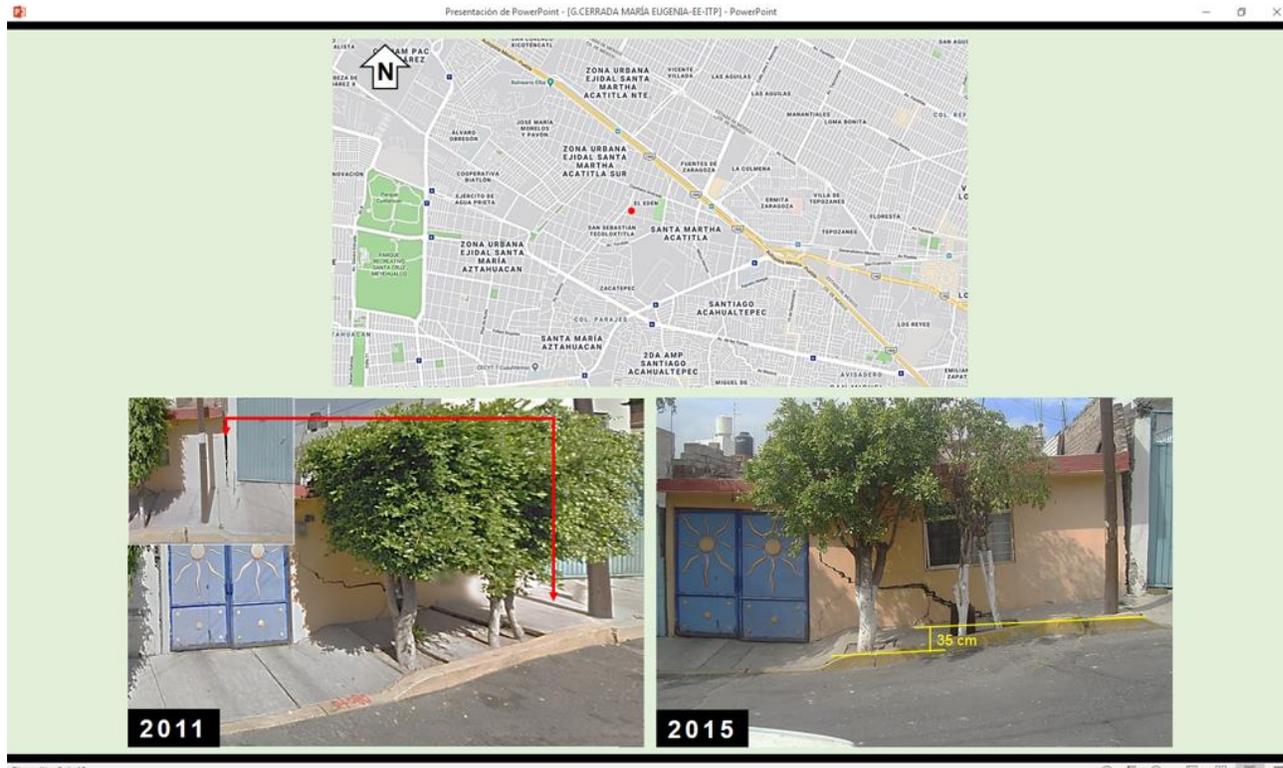
Figura D.1.6. Fotografías donde se aprecia la magnitud del escalón, así como algunos daños causados por la presencia de la grieta, en diferentes fechas.

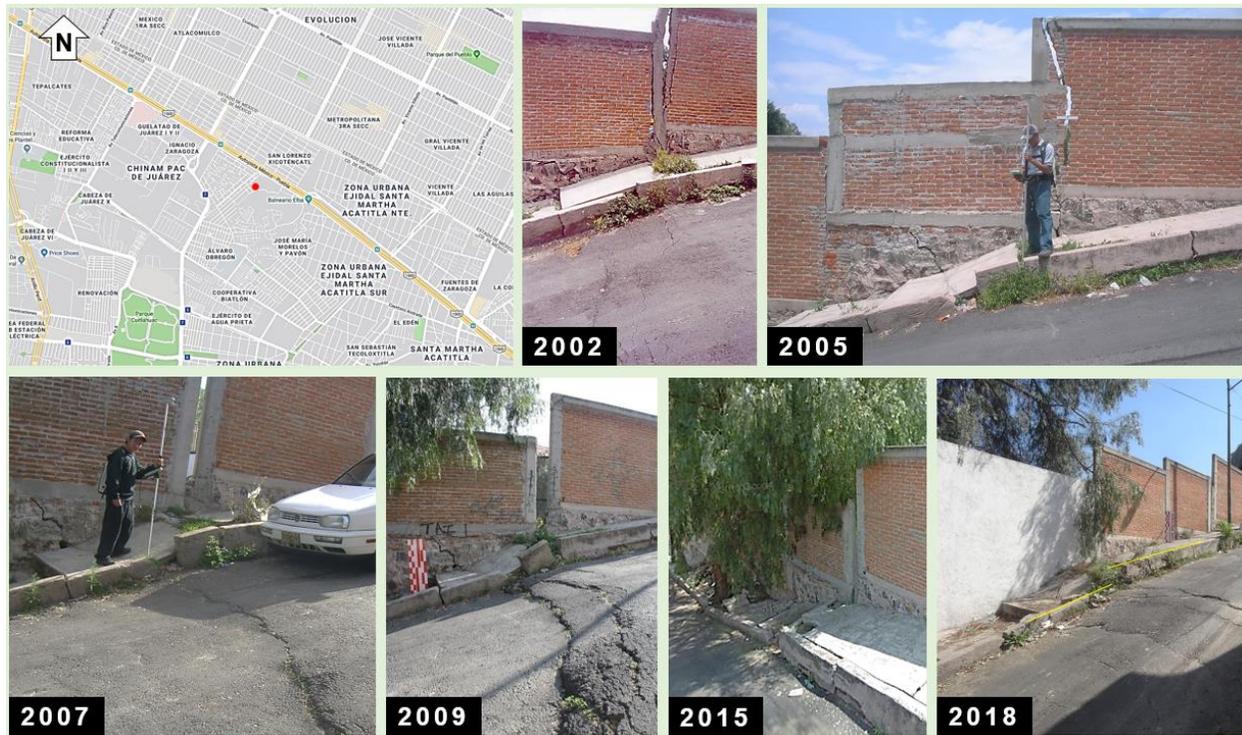
Figura D.2.2.2. Vista de daños ocasionados por la grieta Cacamatzin.

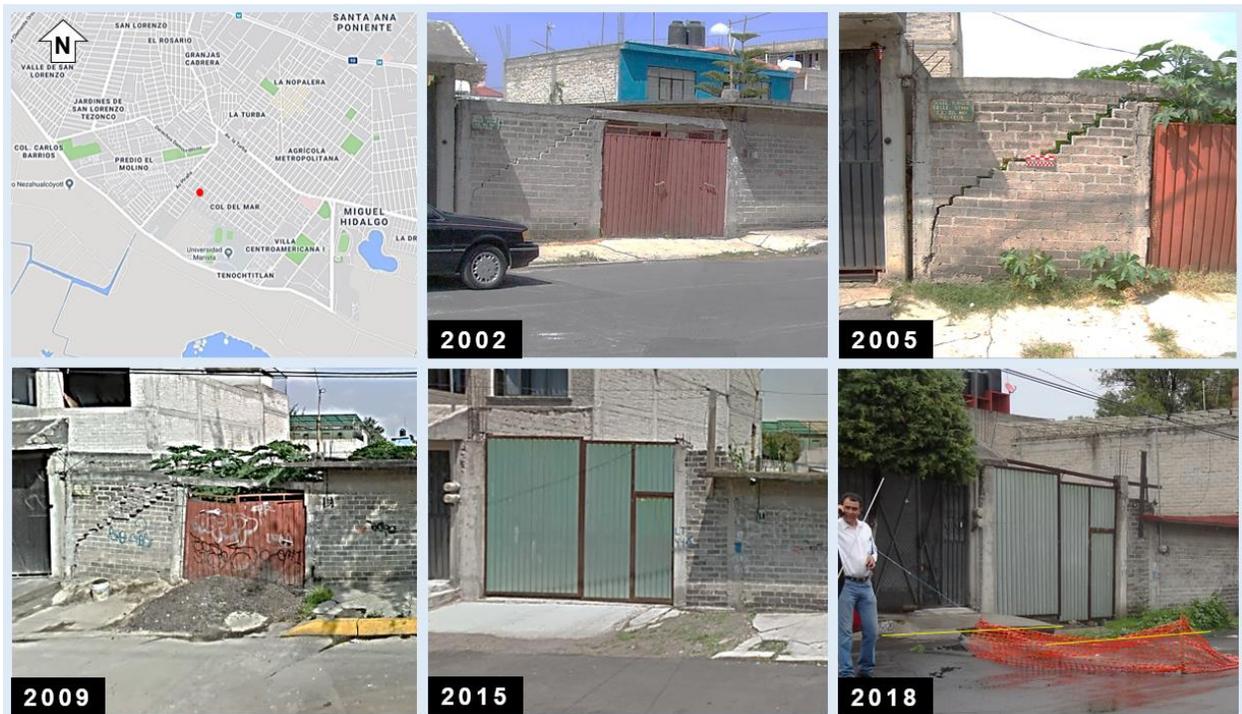
D.2.8.2 Vista de daños ocasionados por la grieta Gitana.

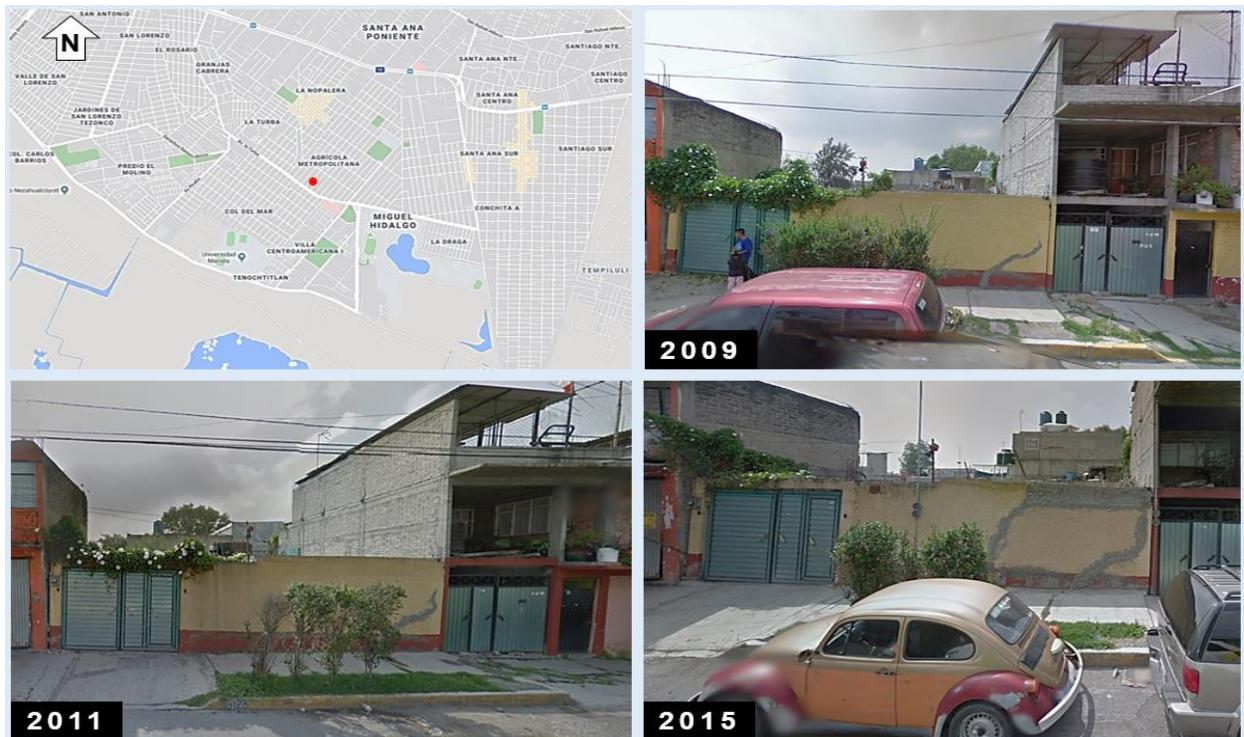
D.2.9.2 Vista de daños ocasionados por la grieta Arabella B.

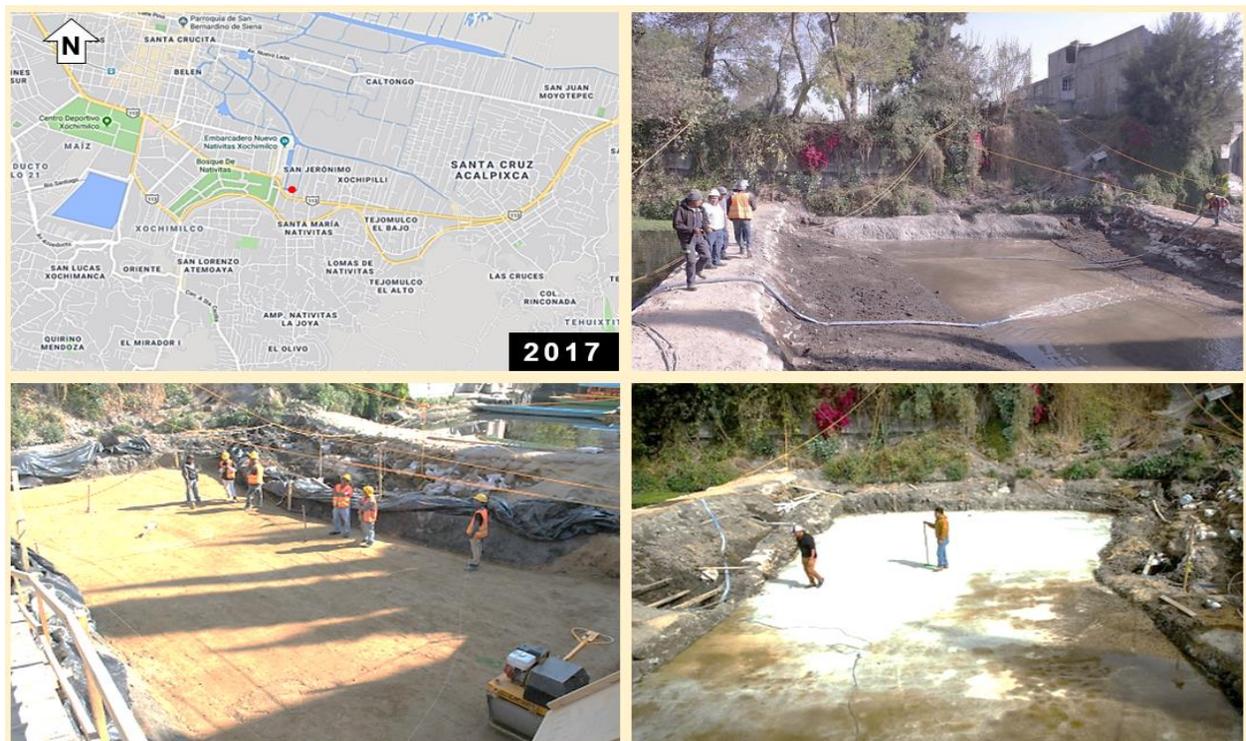
D.2.12.3 Vista de mitigación de grietas en Embarcadero Zacapa-Canal 27.

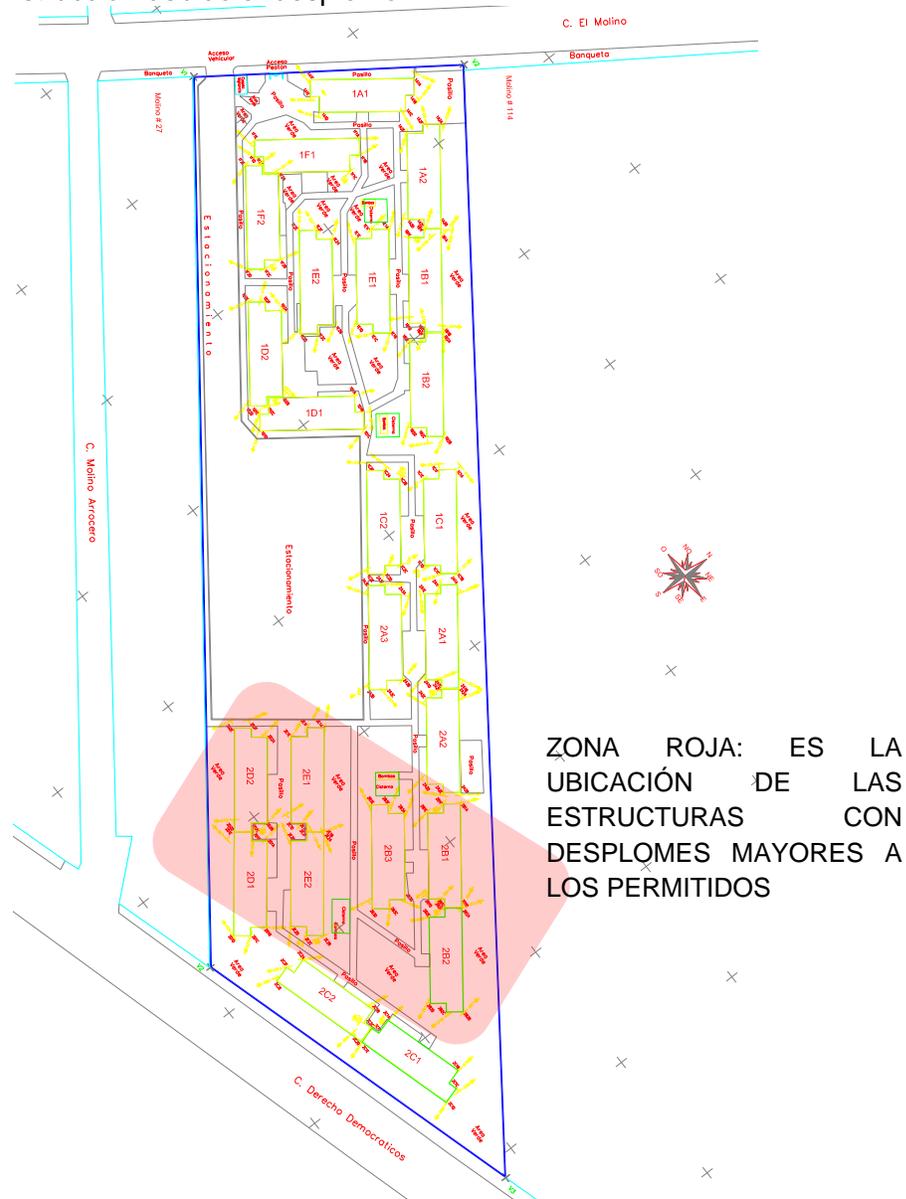
Figura F.1.2.3. Planta topográfica (desplomes).

En la Figura F.1.2.3 se indica una zona de estructuras con desplomos mayores a los permitidos por el Reglamento de Construcciones, la cual corresponde a la zona de grietas. Falta documentar o indicar la magnitud y dirección de los desplomos. Para justificar la renivelación, debe realizarse un análisis que demuestre que, en condiciones sísmicas (Combinación 2, no está garantizada la seguridad de la construcción debido al desplomo.

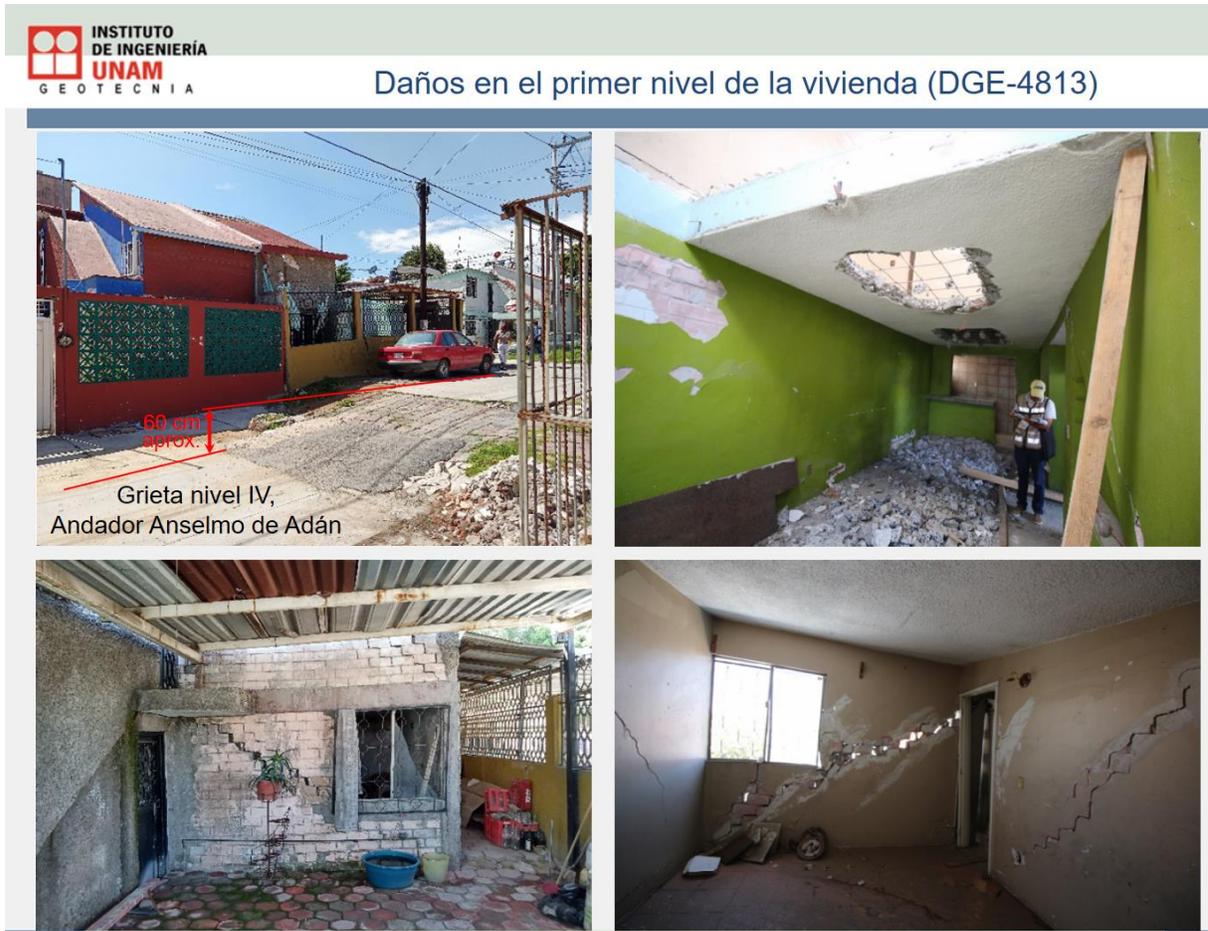
La revisión de la información disponible permite confirmar que la edificación sufrió daños considerables a raíz del sismo del 19 de septiembre de 2017, bajo el efecto directo del sismo y de los movimientos de ajuste del suelo agrietado. Asimismo, se confirma que la grieta que se observó en el sitio puede claramente clasificarse como de Nivel IV (Figura F.1.6.2).

Figura F.1.6.2. Grieta sobre el Andador Anselmo de Adán y daños en la vivienda.
