### NOTA INFORMATIVA

ASUNTO: SUPERVISIÓN DE LOS TRABAJOS DE REHABILITACIÓN DEL INMUEBLE DE MORELIA 107, COL. ROMA NORTE, ALCALDIA DE CUAUHTÉMOC.

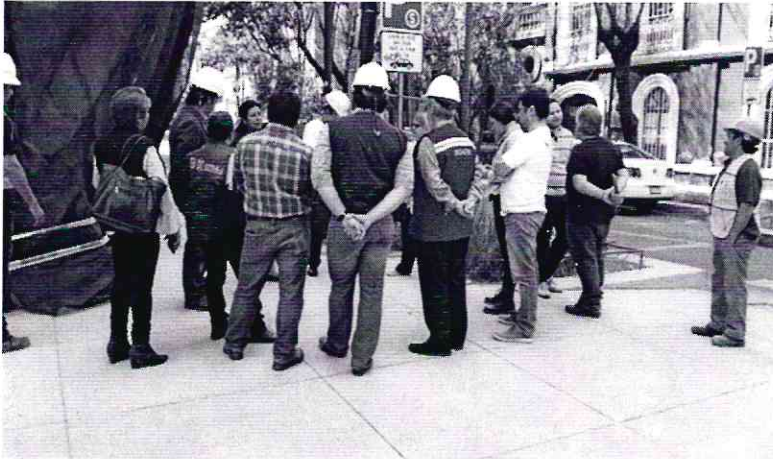
Visita realizada al inmueble de Morelia 107 donde se realizan trabajos de rehabilitación, se realizó con acompañamiento de empresas constructora y supervisora, así como personal de la Comisión para la Reconstrucción, Mesa Técnica y damnificados

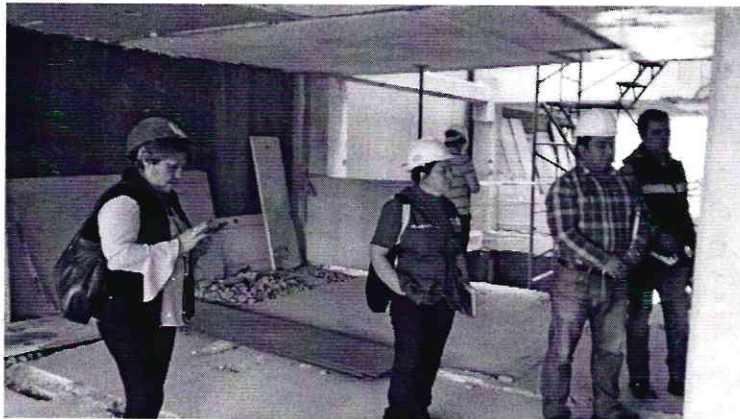
Visita realizada al inmueble de Morelia 107 donde se realizan trabajos de rehabilitación, se realizó con acompañamiento de empresas constructora y supervisora, así como personal de la Comisión para la Reconstrucción, Mesa Técnica y damnificados

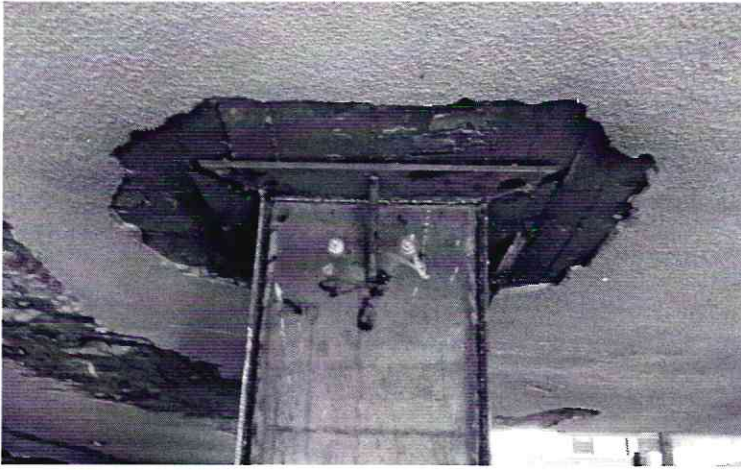
Se está realizando la Rehabilitación mediante el reforzamiento de columnas, las cuales están siendo revestidas con placas de acero

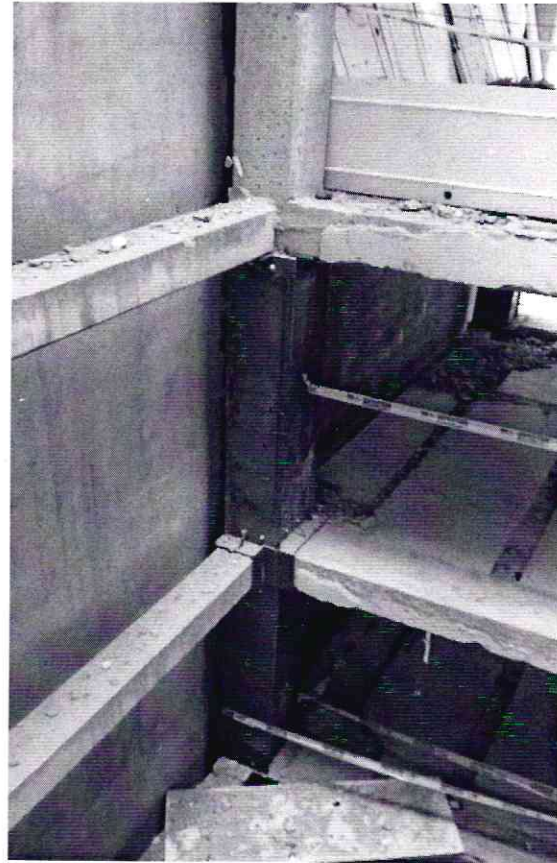
El reforzamiento de columnas se está realizando hasta el momento en los tres primeros niveles en acorde al programa de obra
