**INSTITUTO
DE INGENIERÍA
UNAM**
G E O T E C N I A

**INVESTIGACIÓN SOBRE EL AGRIETAMIENTO DEL SUELO EN LAS ALCALDÍAS DE
IZTAPALAPA, TLÁHUAC, XOCHIMILCO Y MILPA ALTA Y ACOMPAÑAMIENTO
TÉCNICO EN LA DEFINICIÓN E IMPLEMENTACIÓN DE SOLUCIONES PARA LAS
EDIFICACIONES AFECTADAS DE DICHAS DEMARCACIONES (SEGUNDA ETAPA)**

INFORME FINAL

Ciudad de México, diciembre de 2020.

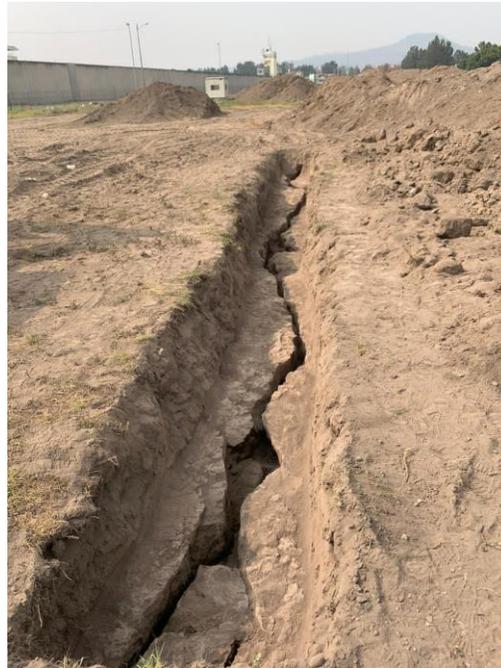
Fig. 3.6.1 Grieta detectada recientemente en Reclusorio Oriente, Iztapalapa (SCER)

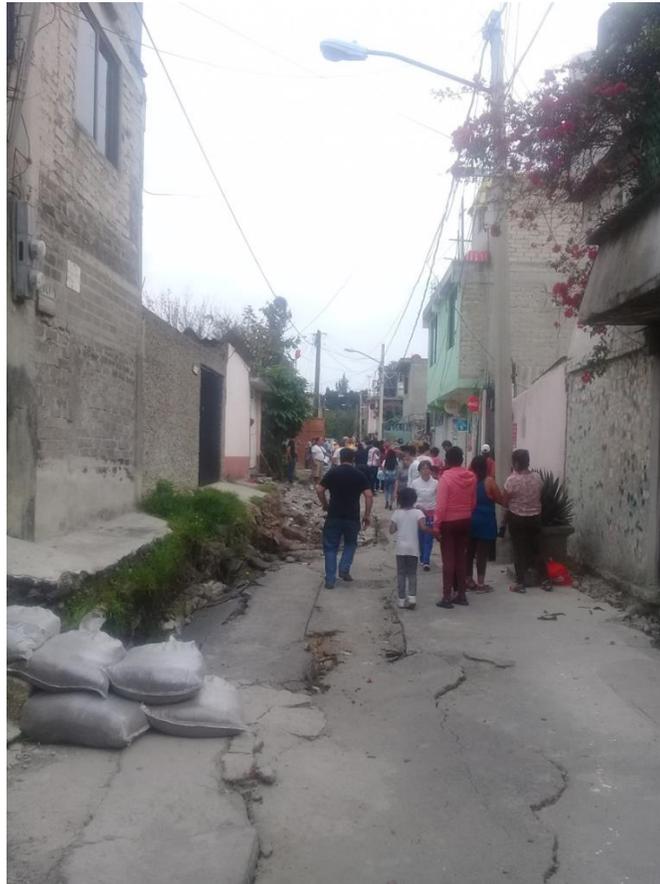
Se apoyó a las autoridades del Gobierno de la Ciudad para realizar una inspección física y evaluación de los predios que son considerados para la construcción de nuevas viviendas destinadas para la reubicación de personas cuyas viviendas han sido afectadas por grietas de nivel IV. (Fig. 3.7.1)

Fig. 3.7.1 Condiciones extremas de agrietamiento que justifican reubicación.

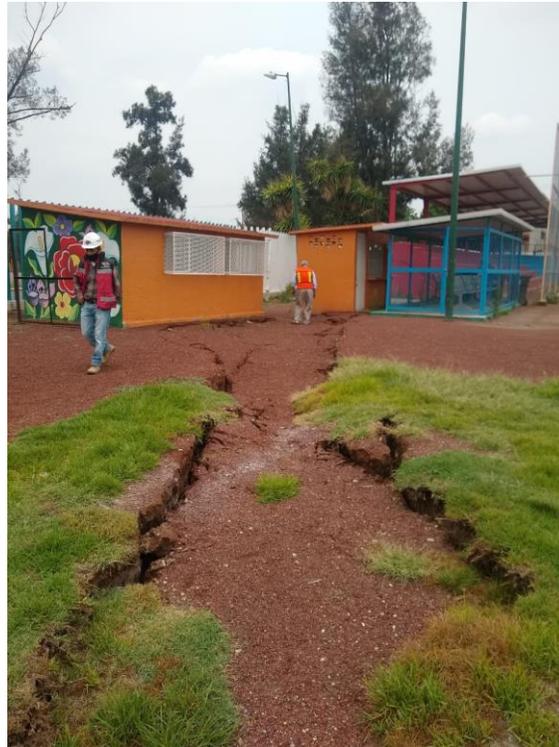
Se observaron evidencias de agrietamiento en el Deportivo Santa Cruz Meyehualco (Fig. 3.11.3 y 3.11.4), correspondientes a la reactivación de una grieta preexistente.

Figura 3.11.3 Agrietamiento observado después del sismo del 23 de junio de 2020 en el Deportivo Santa Cruz Meyehualco.

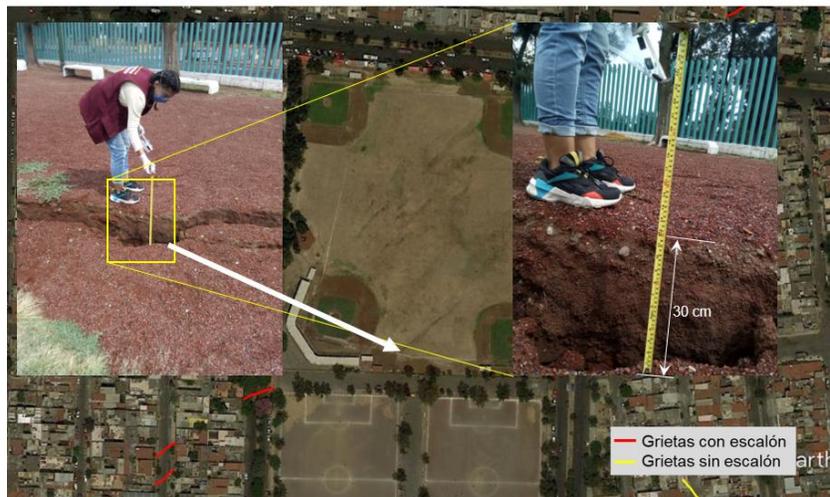
Figura 3.11.4 Agrietamiento observado después del sismo del 23 de junio de 2020 en el Deportivo Santa Cruz Meyehualco.

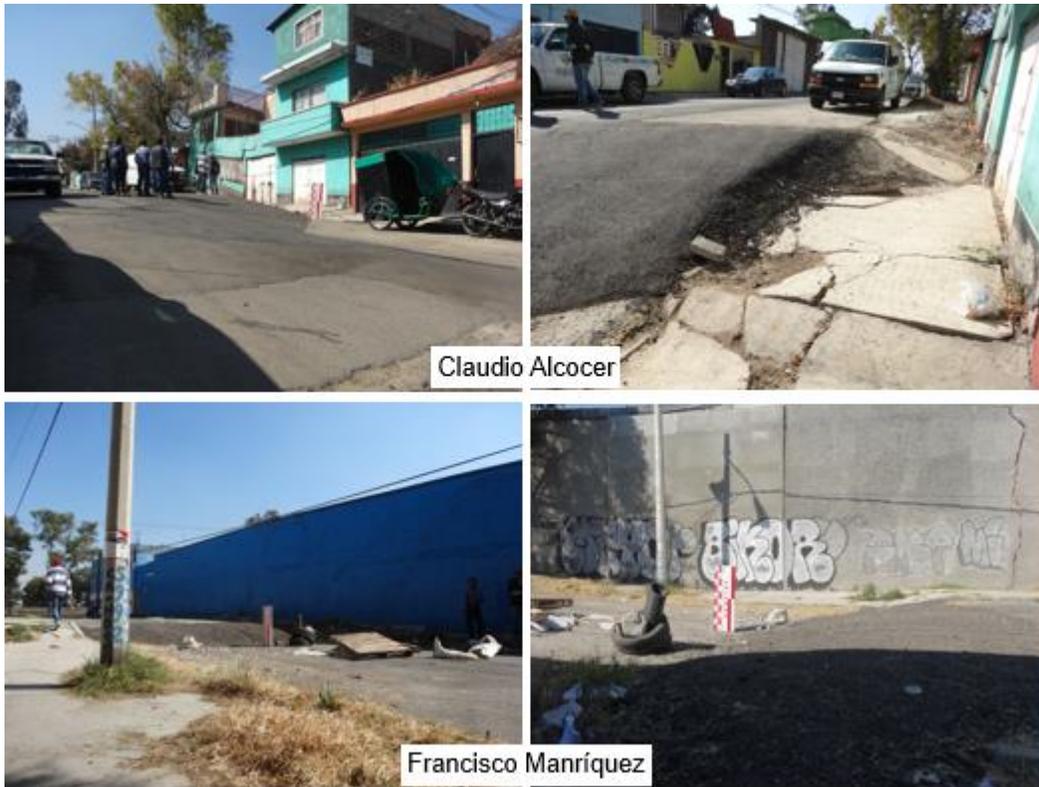
Figura C.2. Aspectos de los sitios recorridos en Sta. Martha Acatitla.

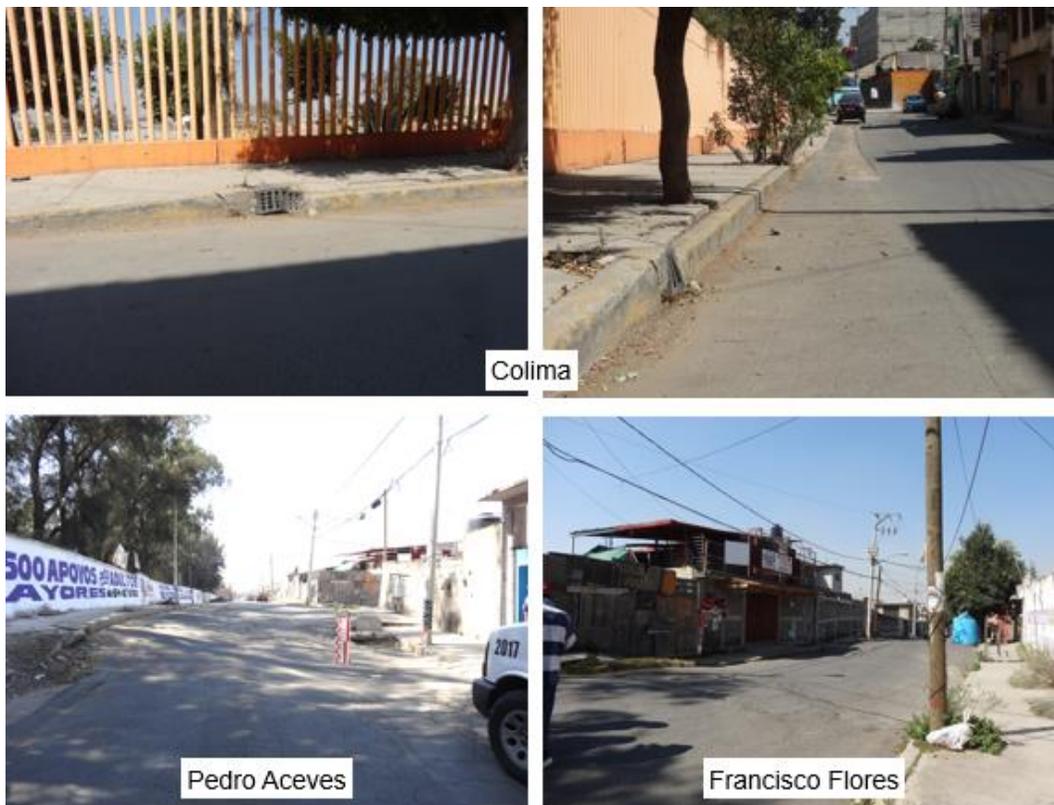
Figura C.3. Aspectos de los sitios recorridos en San Sebastián Tecoloxtitla.

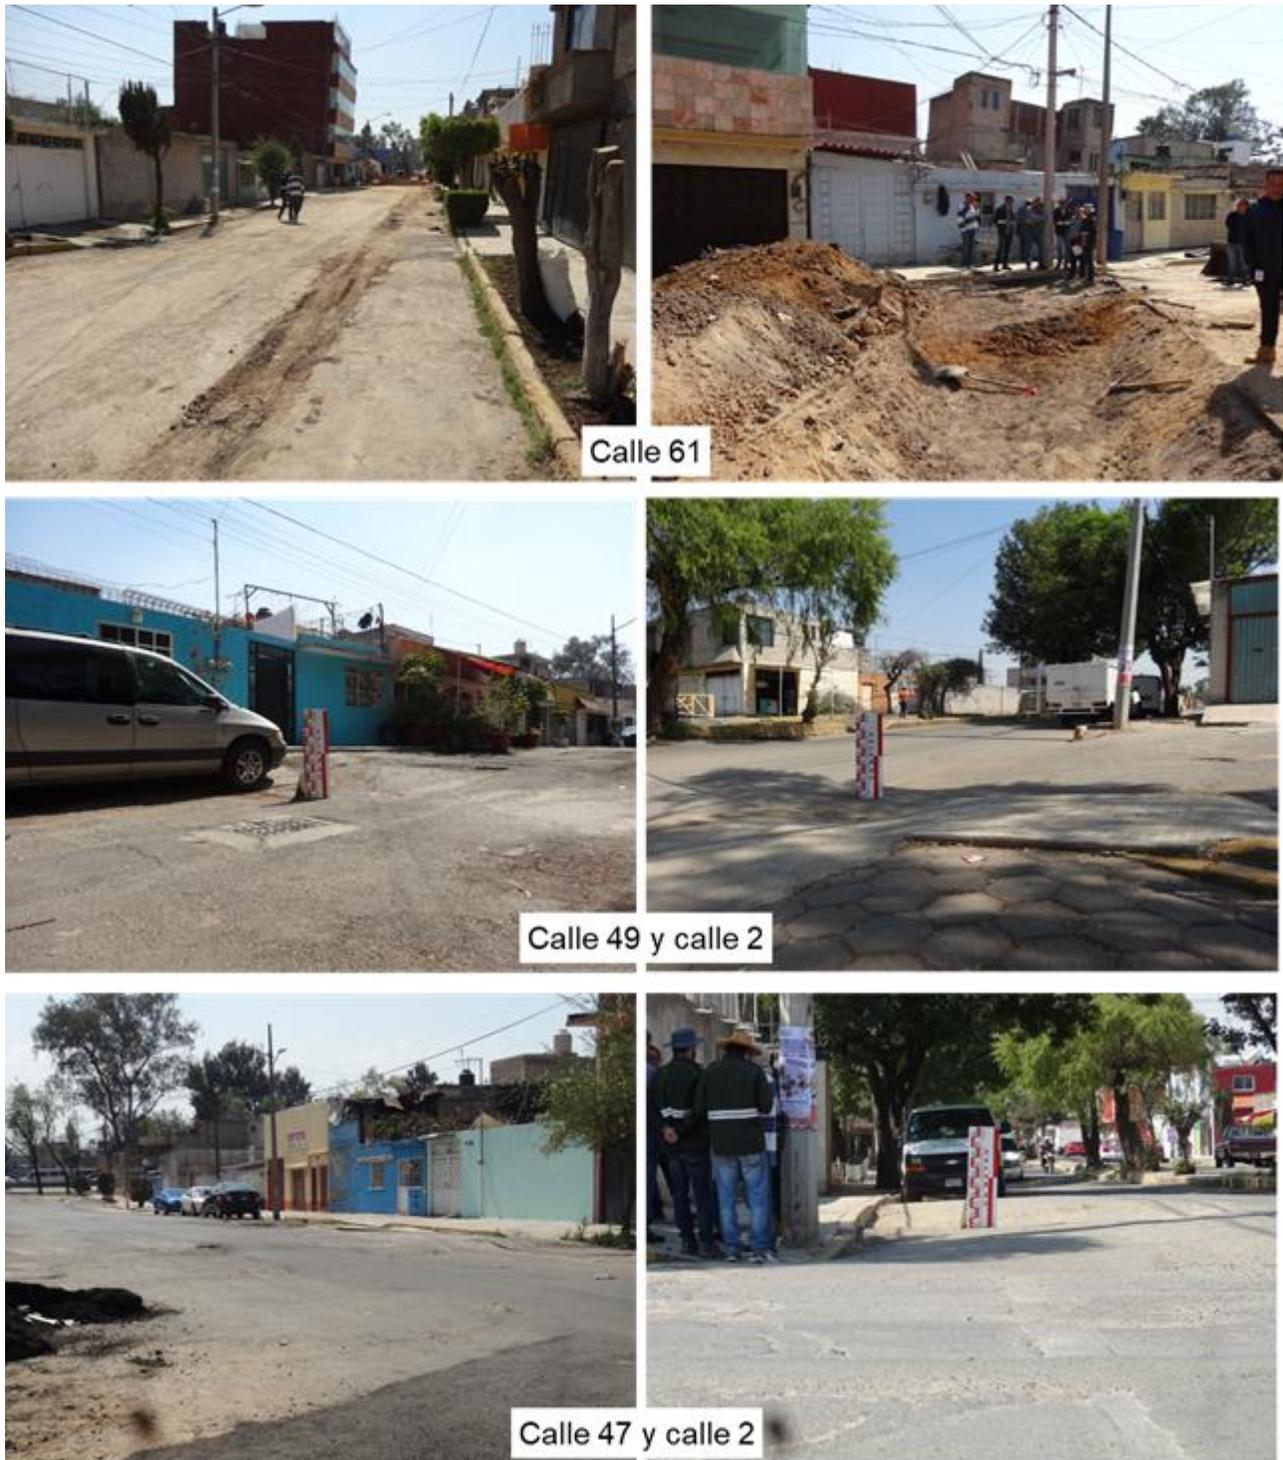
Figura C.4. Aspectos de los sitios recorridos en Sta. Cruz Meyehualco.

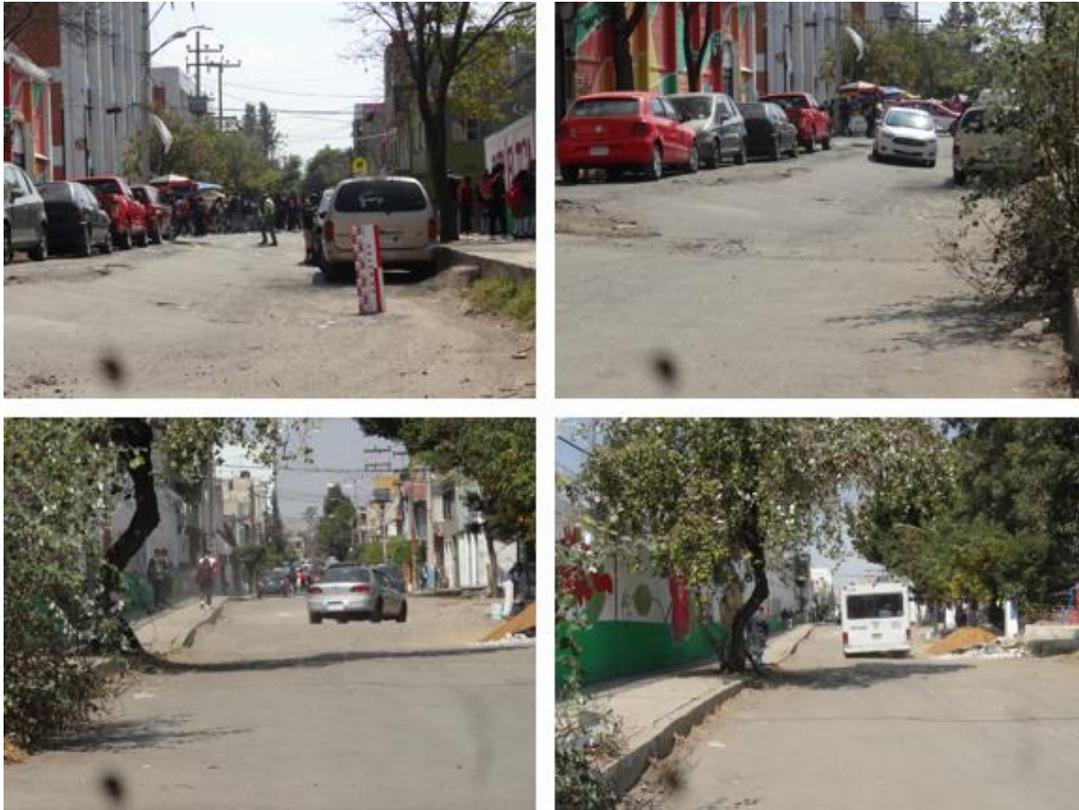
Figura C.5. Aspectos de los sitios recorridos en la colonia Jacarandas.

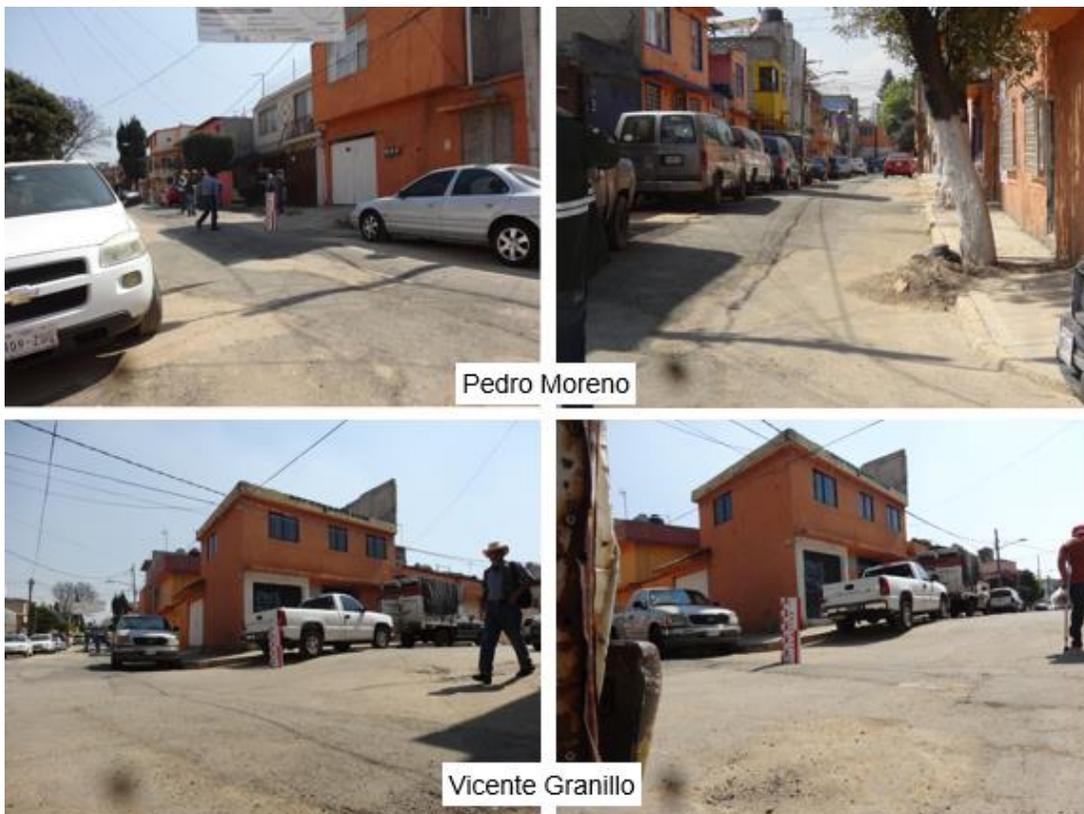
Figura C.6. Aspectos de los sitios recorridos en la colonia La Era.

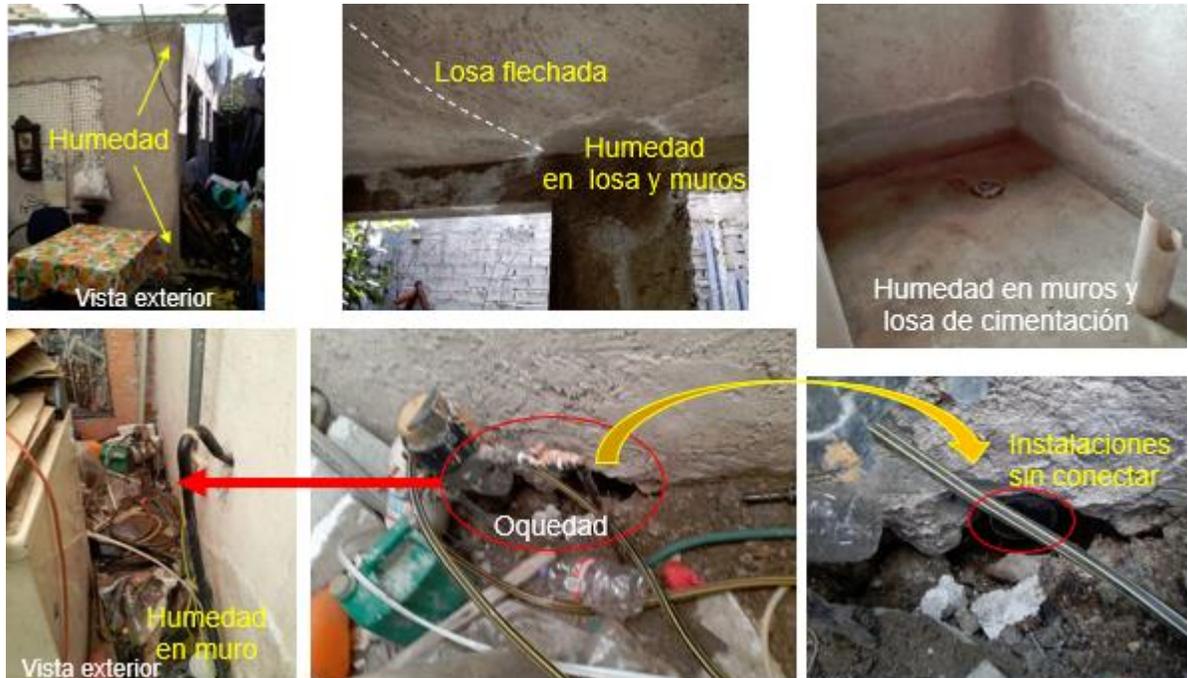
Figura C.13. Aspecto de las condiciones de la vivienda del lote 22.

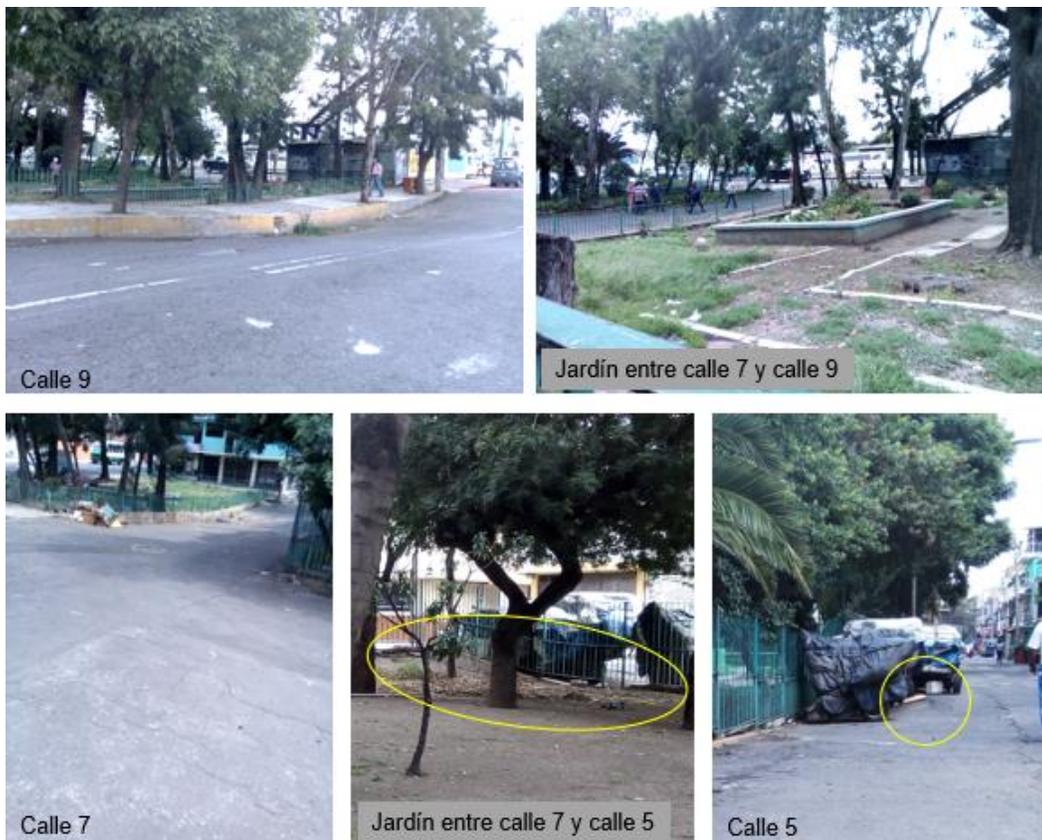
Figura C.22. Sta. Cruz Meyehualco, Sitio 1. Hundimiento diferencial entre calles 7 y 9.

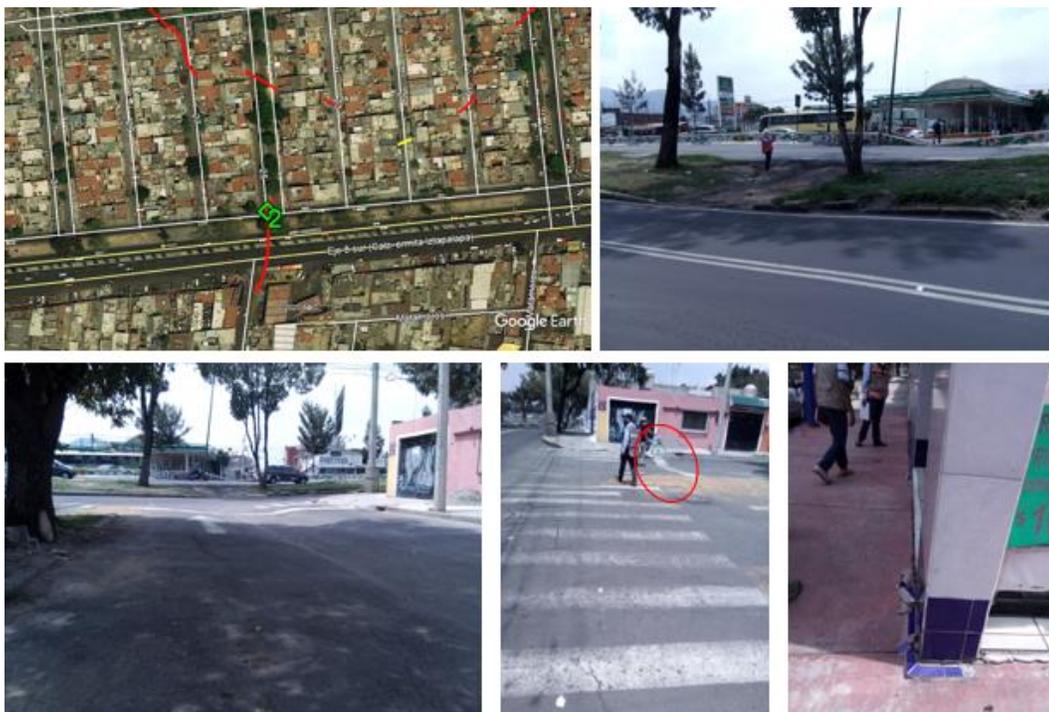
Figura C.24. Sta. Cruz Meyehualco, Sitio 2. Grieta en Ermita Iztapalapa y calle 25.

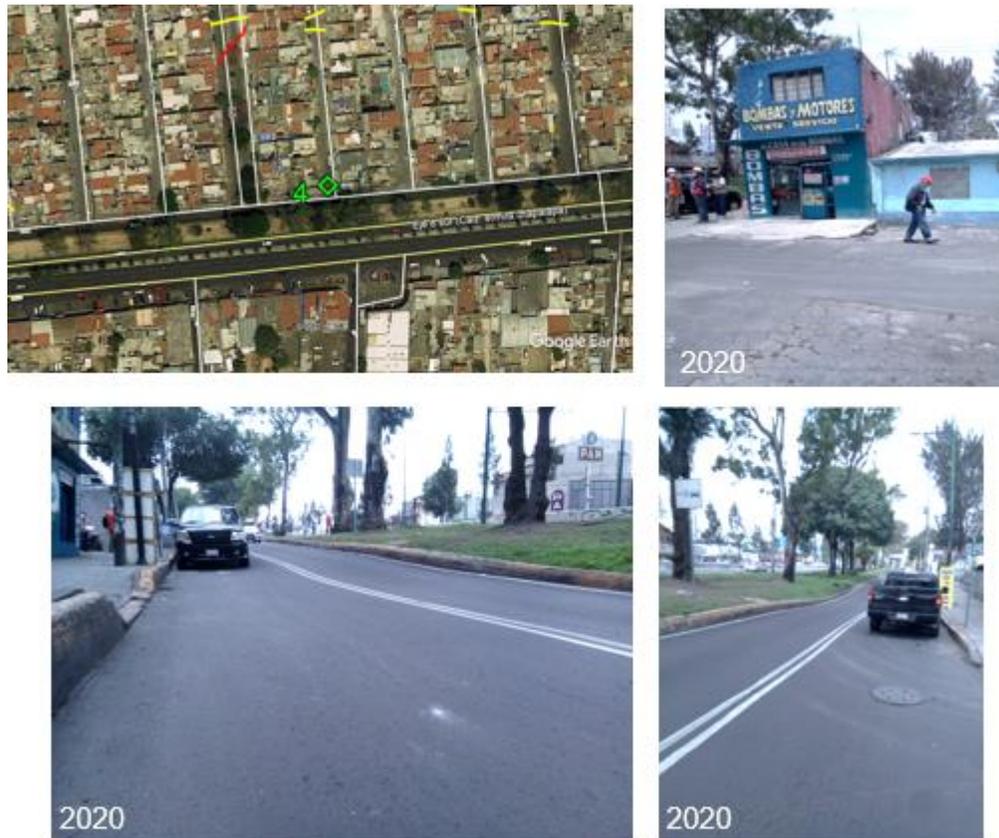
Figura C.26. Sta. Cruz Meyehualco, Sitio 4. Hundimiento en Ermita Iztapalapa y calle 61.

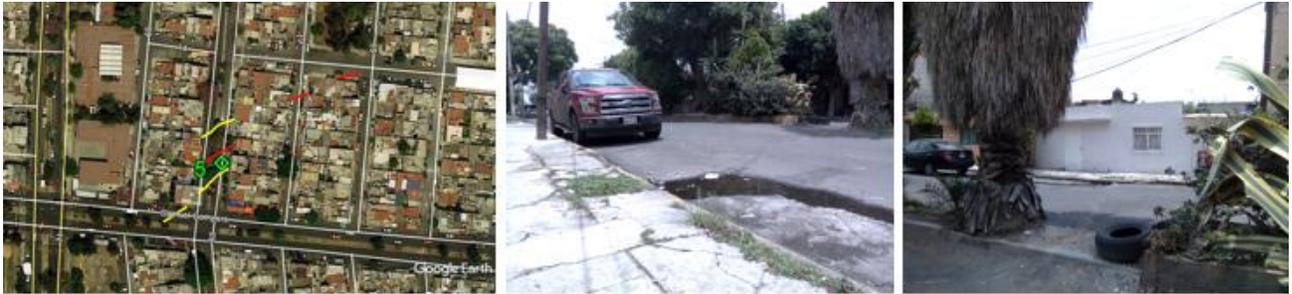
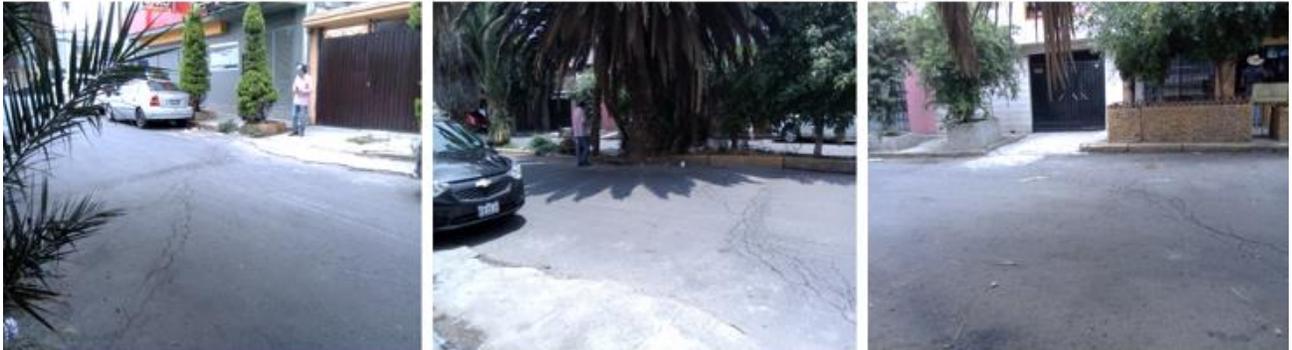
Figura C.27. Sta. Cruz Meyehualco, Sitio 5. Calle 63, entre calle 12 y calle 14 (acera poniente).

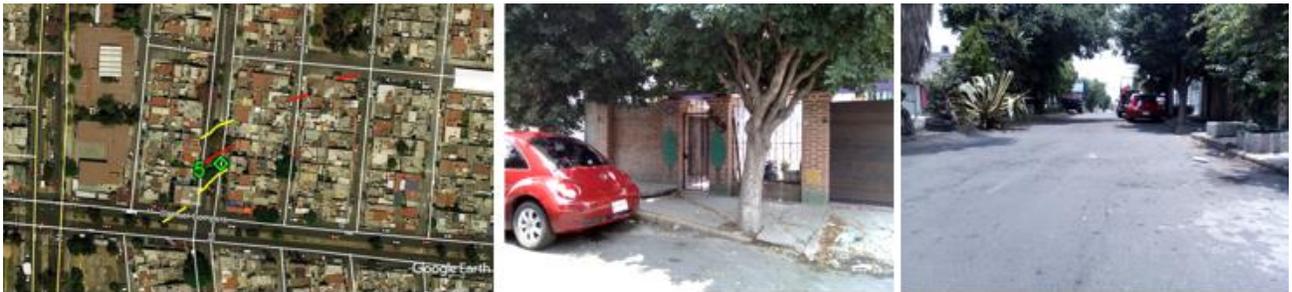
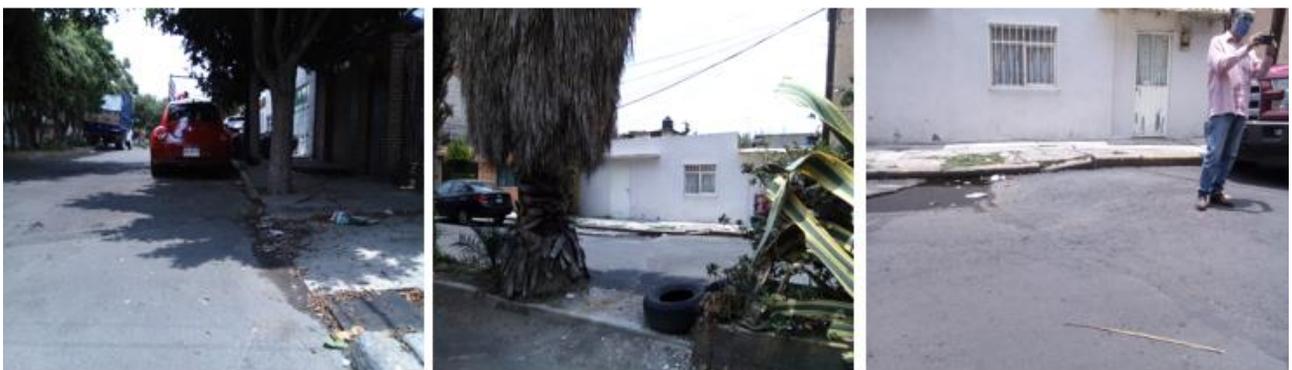
Figura C.28. Sta. Cruz Meyehualco, Sitio 5. Calle 63, entre calle 12 y calle 14 (acera oriente).

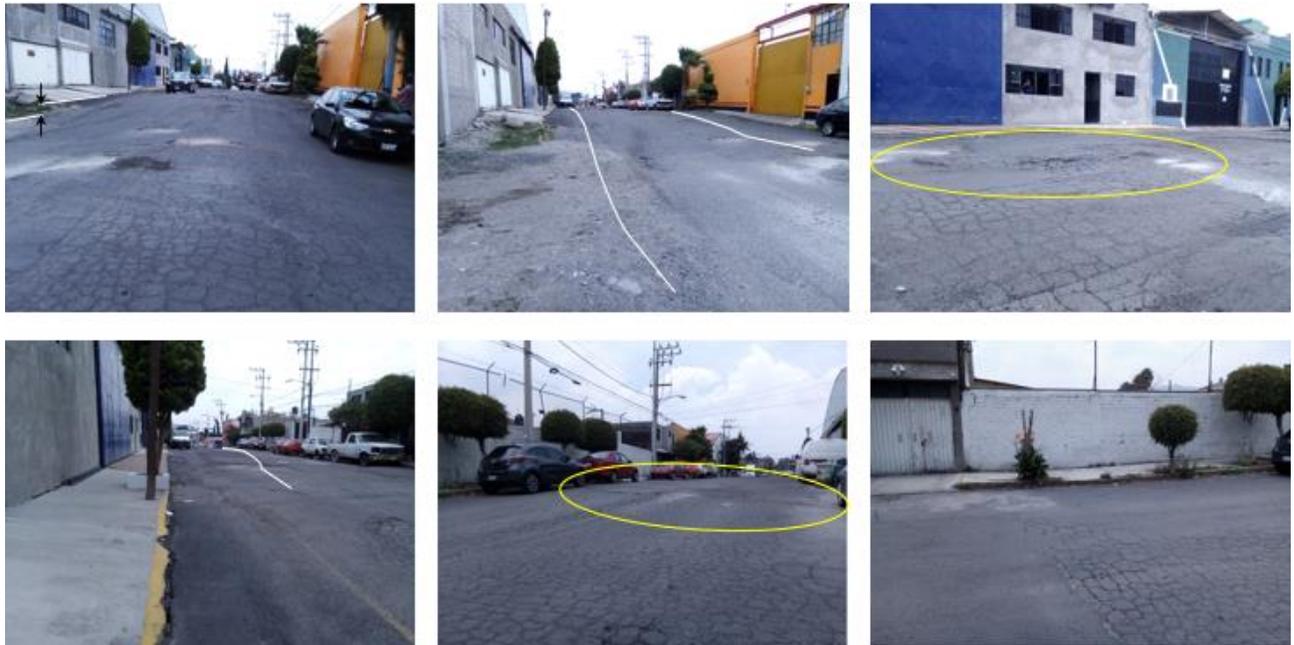
Figura C.29. Sta. María Aztahuacan, Sitio 2. Miguel Hidalgo, entre F. Mata y Felipe Ángeles.

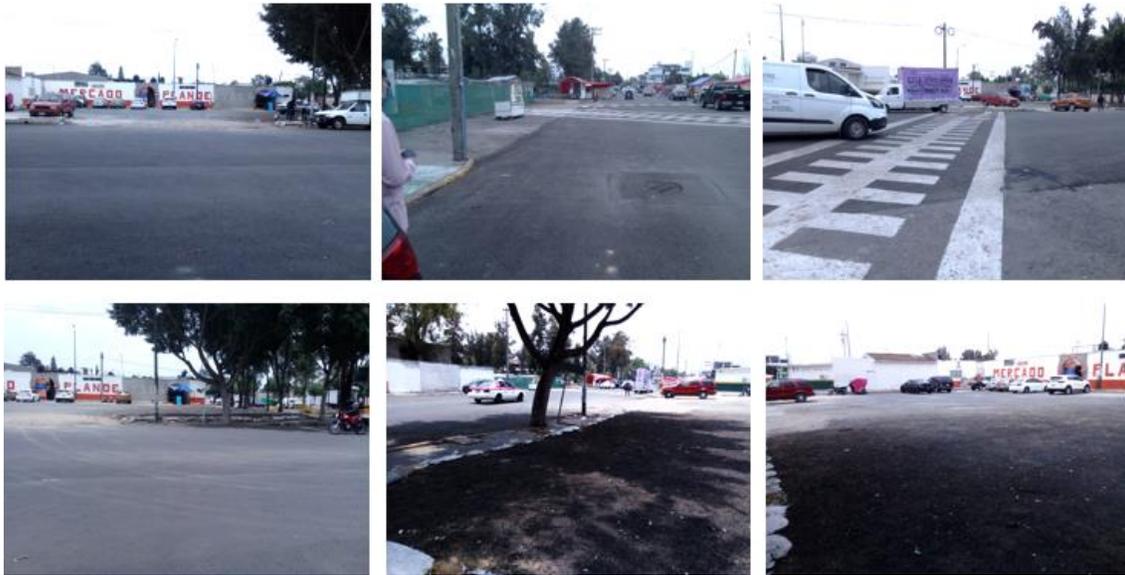
Figura C.31. Sta. María Aztahuacan, Sitio 4. Herminio Chavarría y Plan de Ayala (aspecto actual).

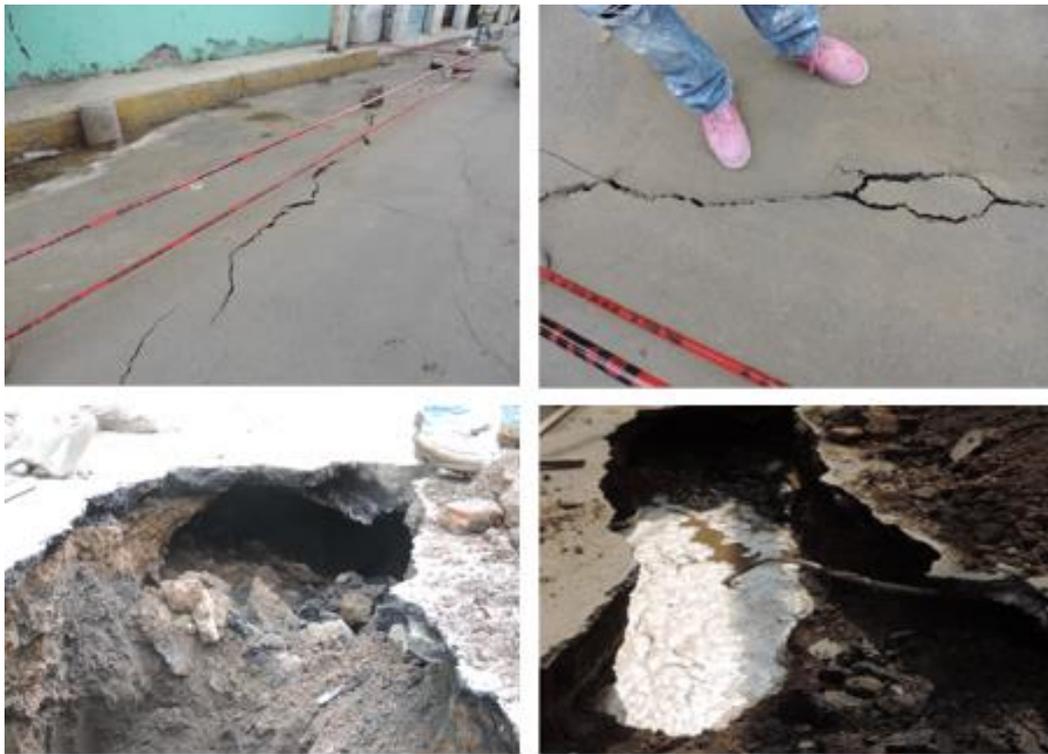
Figura C.33. Aspecto de las grietas y socavón detectado en julio de 2020.

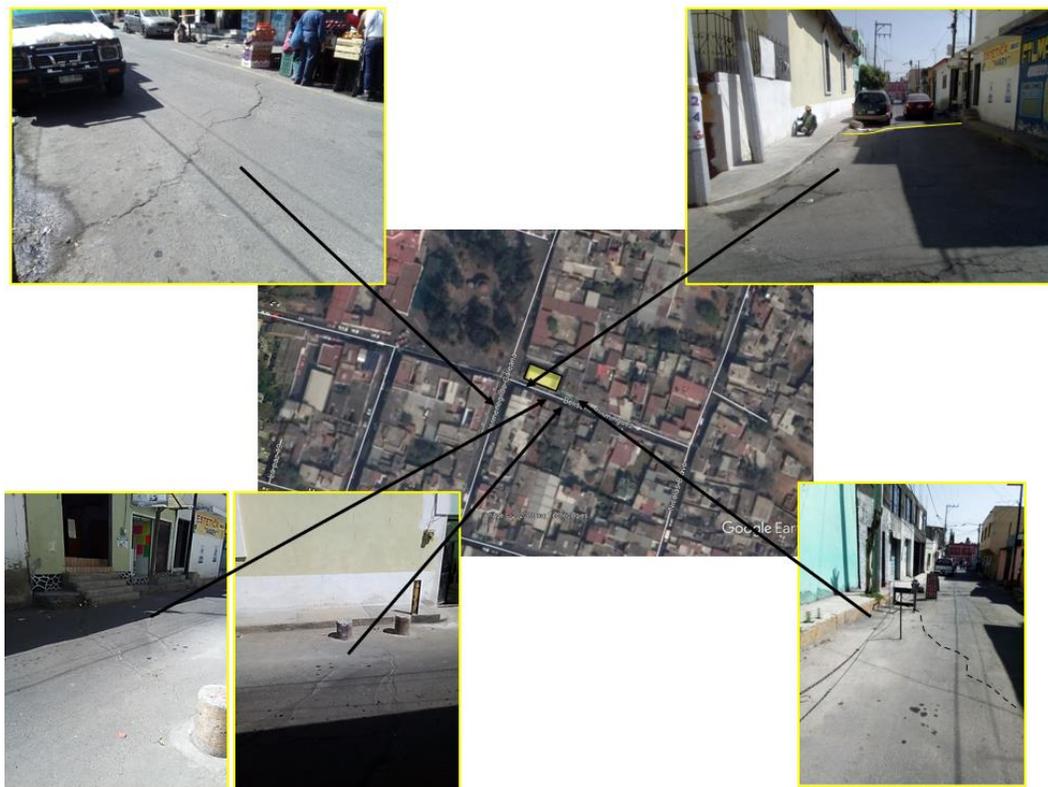
Figura C.34. Aspecto de la grieta detectada durante el recorrido de campo.

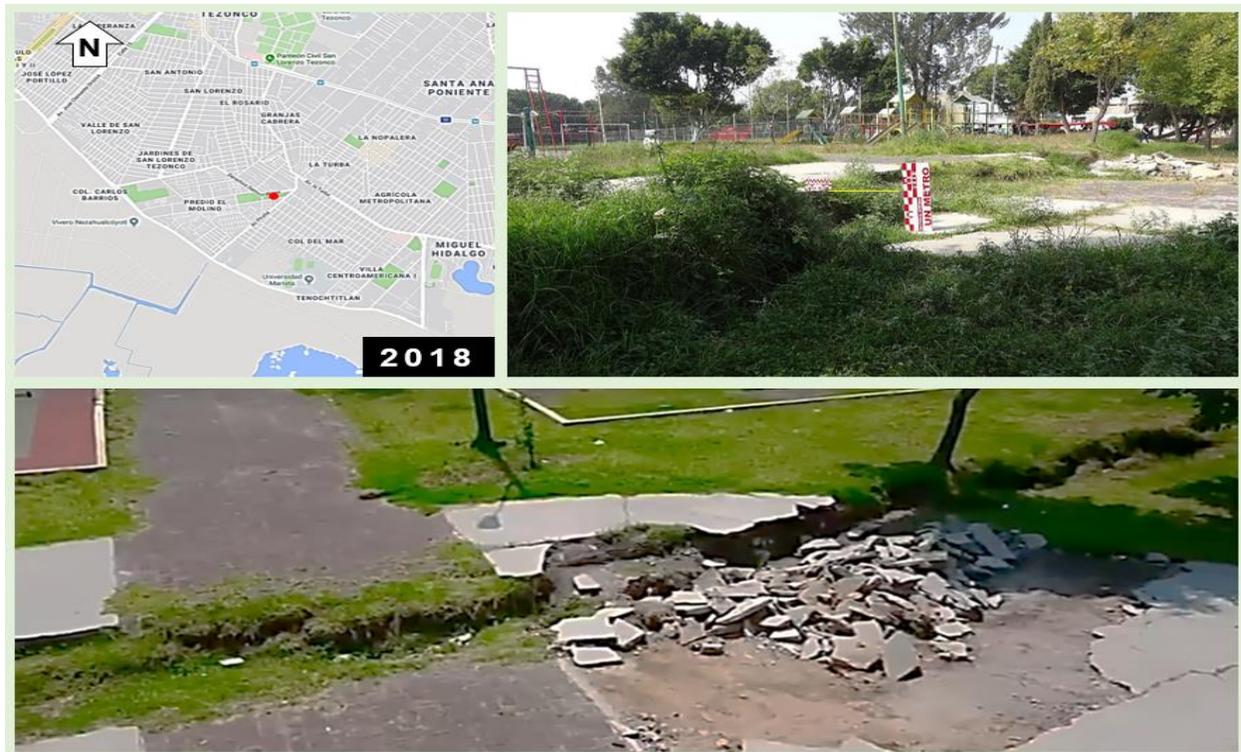
D.2.1.3. Vista de la grieta Deportivo Cananea.

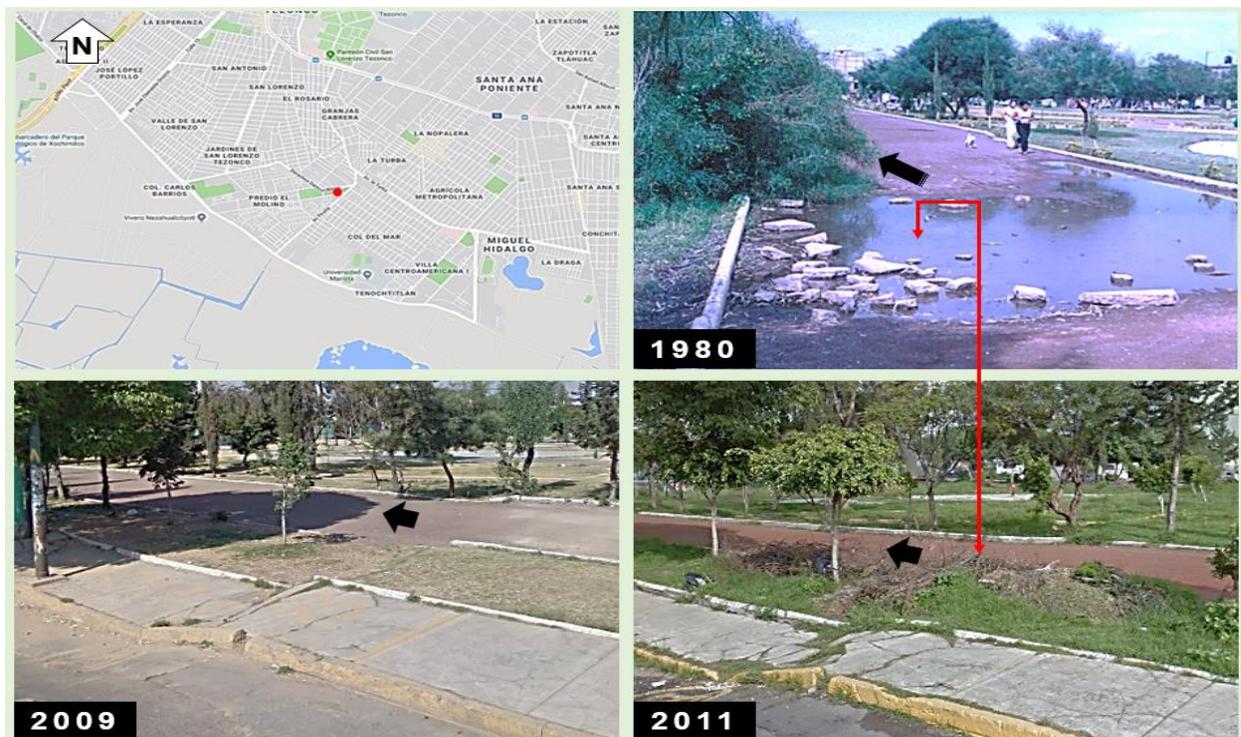
D.2.1.4. Vista de la grieta Deportivo Cananea.

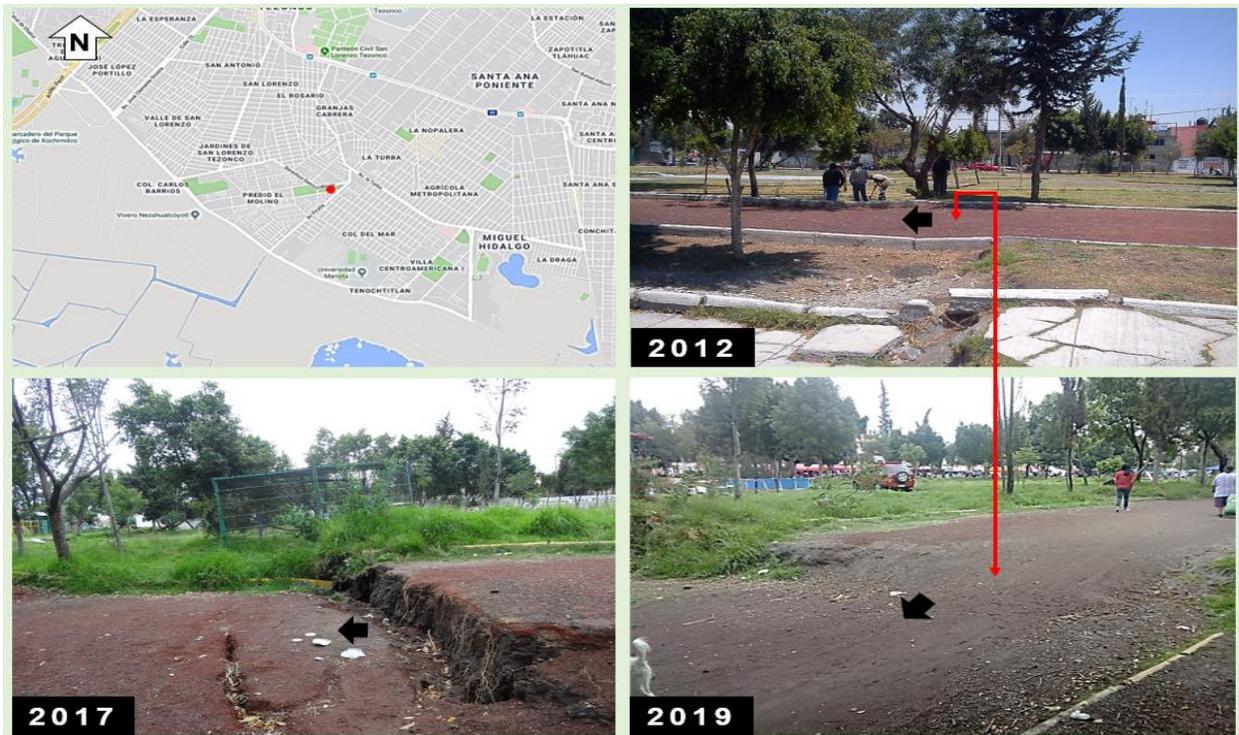
D.2.1.5. Vista de la grieta Deportivo Cananea.

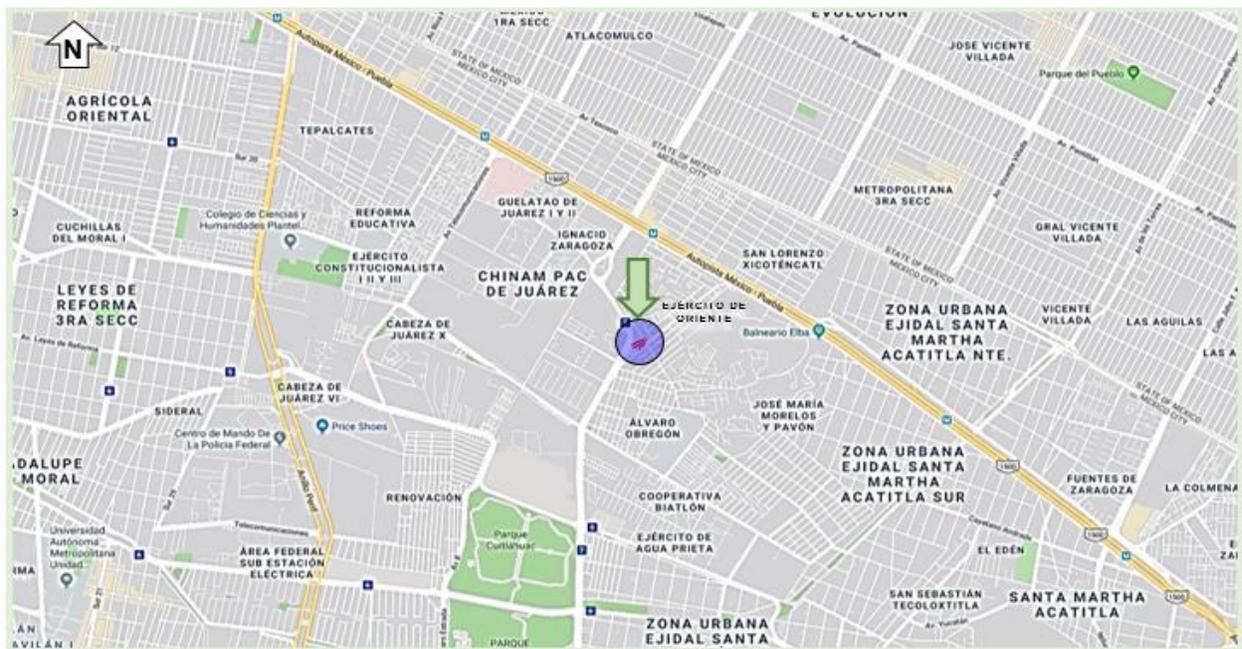
Figura D.2.3.1. Grieta localizada a un costado de escuela primaria Emperador Izcoatl.

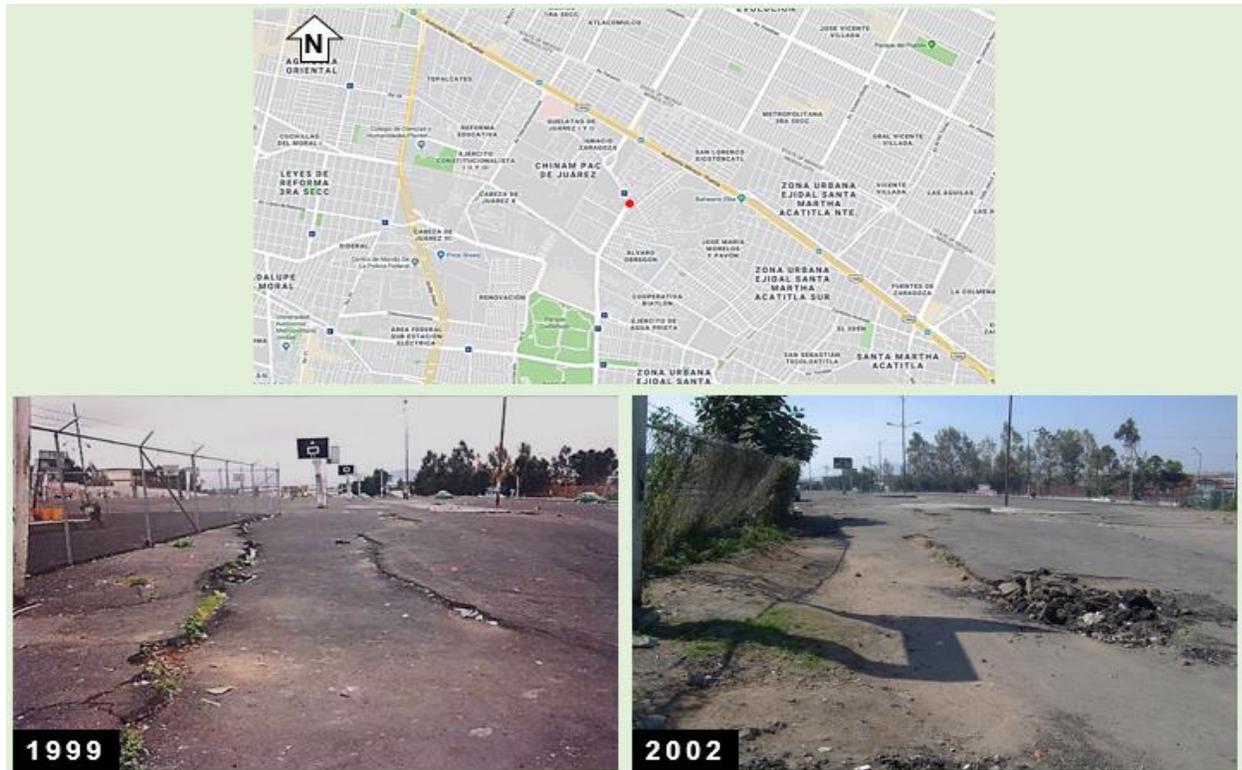
Figura D.2.3.2. Vista de la grieta Ex Campamento Antorcha Campesina.

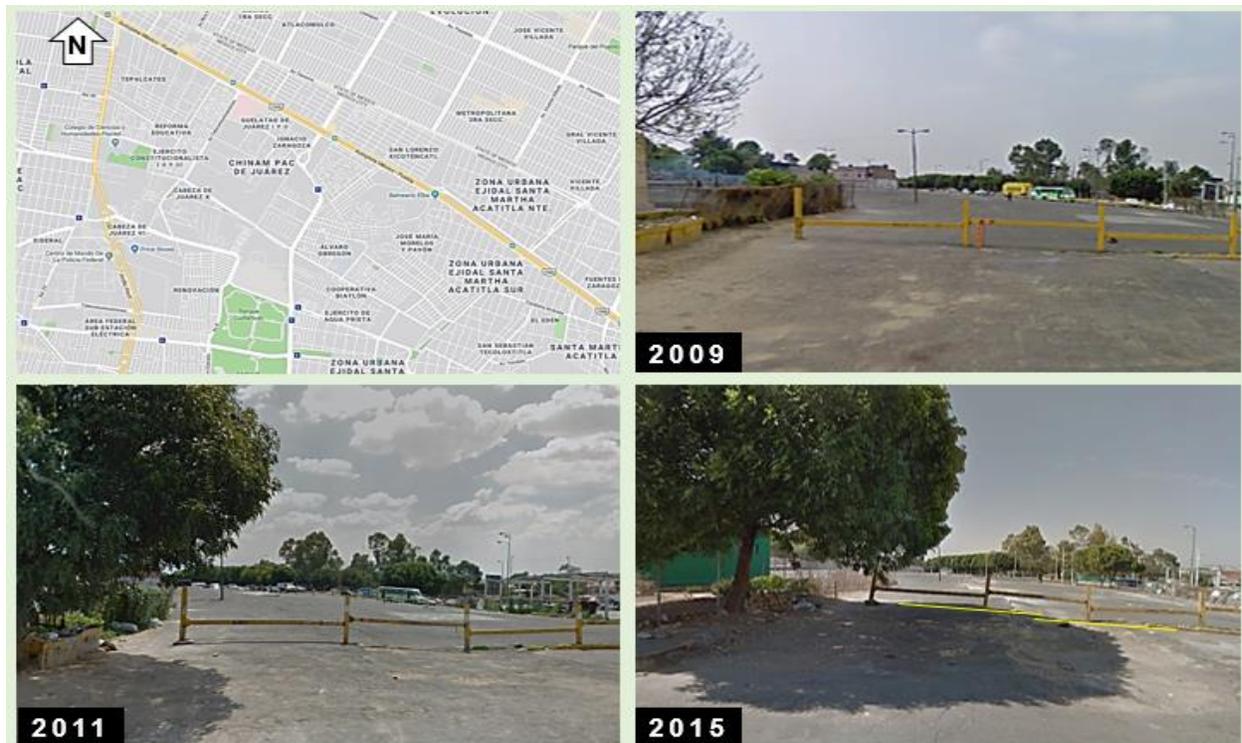
Figura D.2.3.3. Vista de la grieta Ex Campamento Antorcha Campesina.

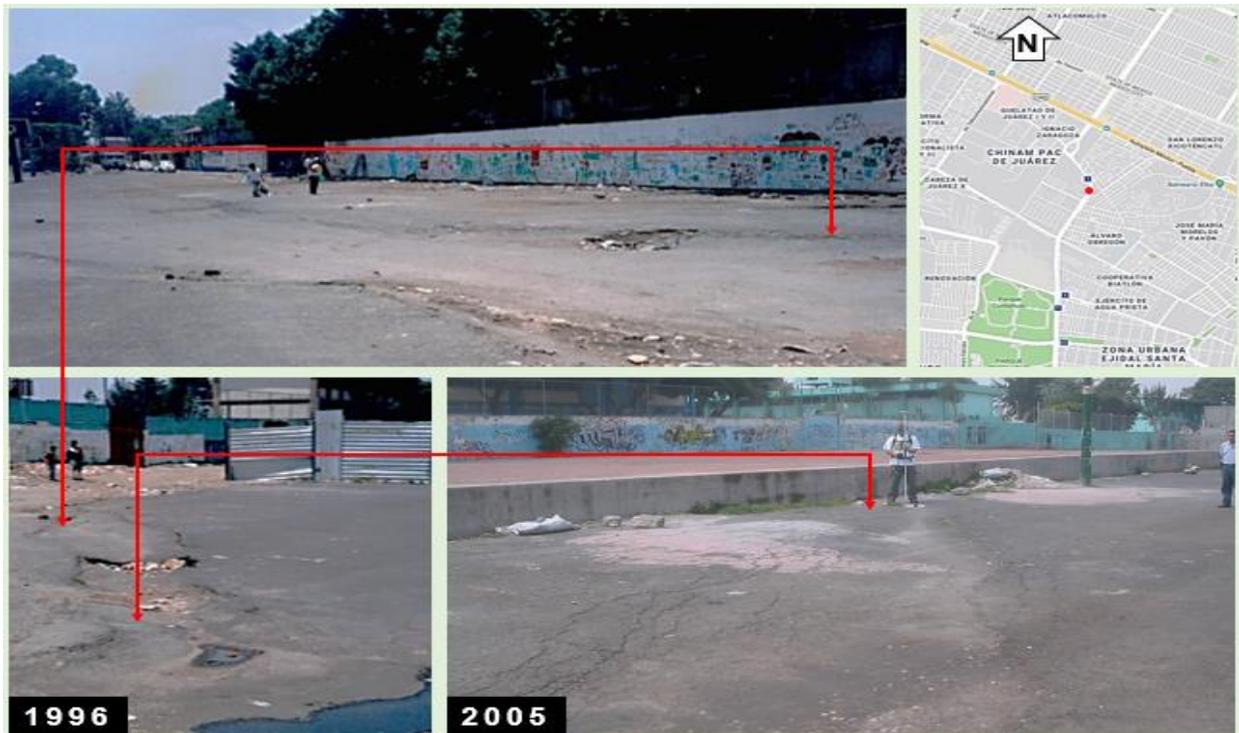
Figura D.2.3.4. Vista de la grieta Ex Campamento Antorcha Campesina.

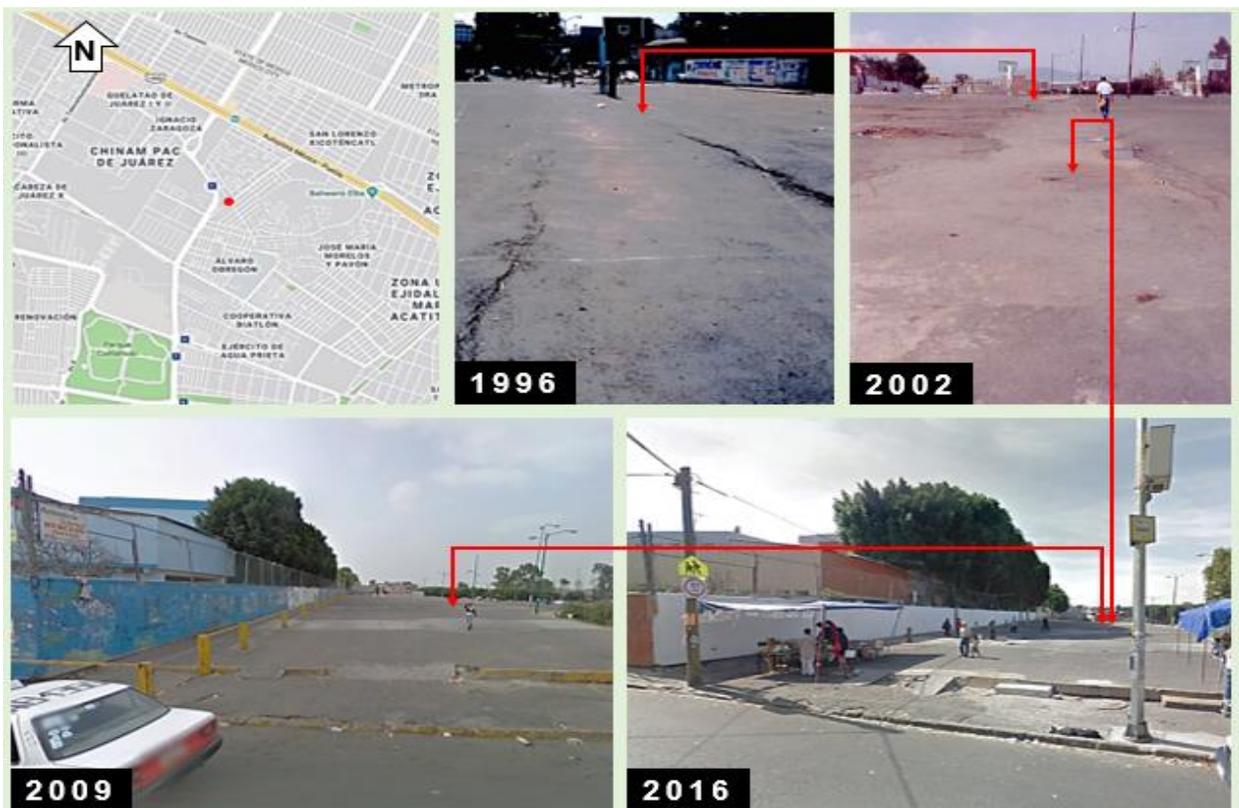
Figura D.2.3.5. Vista de la grieta Ex Campamento Antorcha Campesina.
