**INSTITUTO
DE INGENIERÍA
UNAM**
G E O T E C N I A

**INVESTIGACIÓN SOBRE EL AGRIETAMIENTO DEL SUELO EN LAS ALCALDÍAS DE
IZTAPALAPA, TLÁHUAC, XOCHIMILCO Y MILPA ALTA Y ACOMPAÑAMIENTO
TÉCNICO EN LA DEFINICIÓN E IMPLEMENTACIÓN DE SOLUCIONES PARA LAS
EDIFICACIONES AFECTADAS DE DICHAS DEMARCACIONES (SEGUNDA ETAPA)**

INFORME FINAL

Ciudad de México, diciembre de 2020.

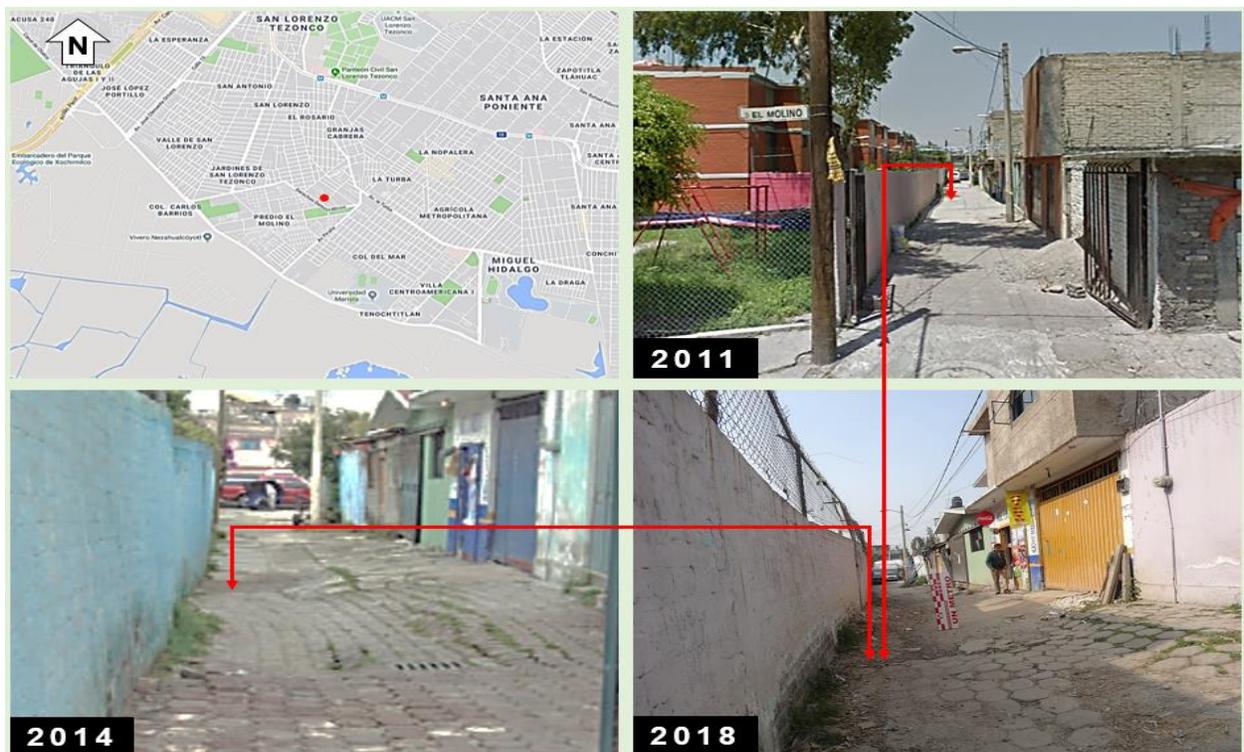
Figura D.5.3. Vista de la grieta Andador Revolución.

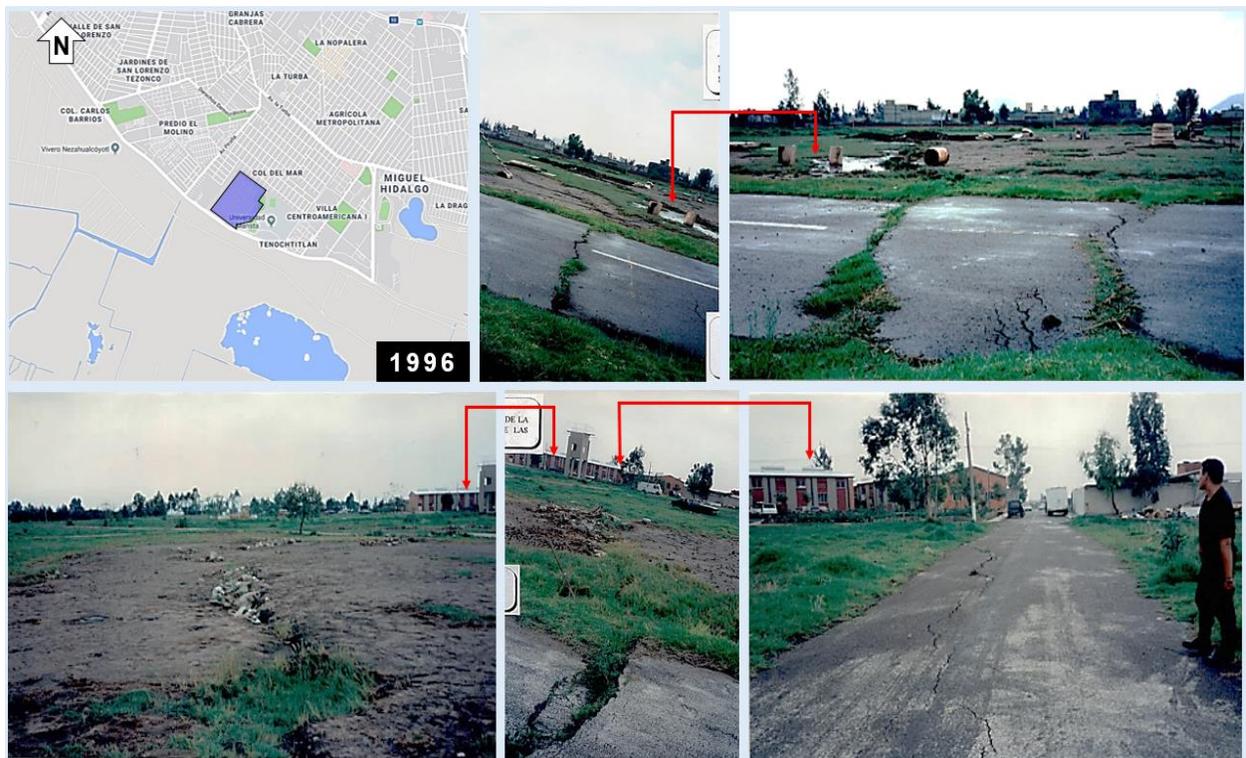
Figura D.2.6.2. Vista de las grietas en Unidad de Policía Metropolitana-Depósito Piraña I.

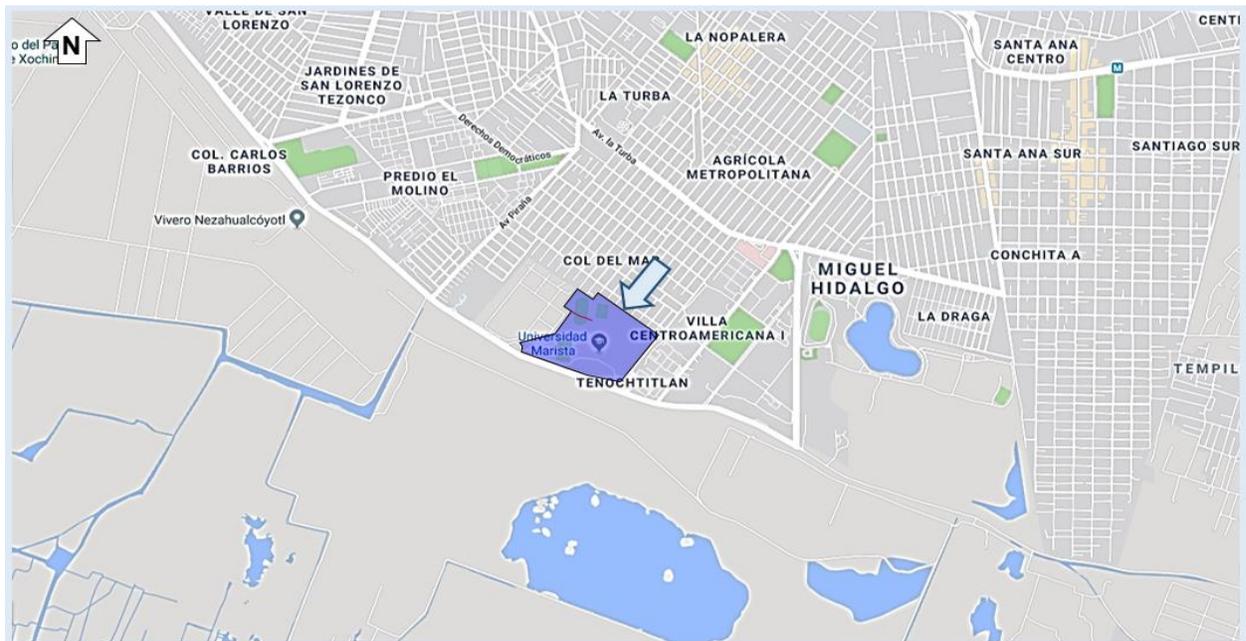
Figura D.2.7.1. Grieta localizada por entrada en Langosta casi esq. Canal de Chalco.

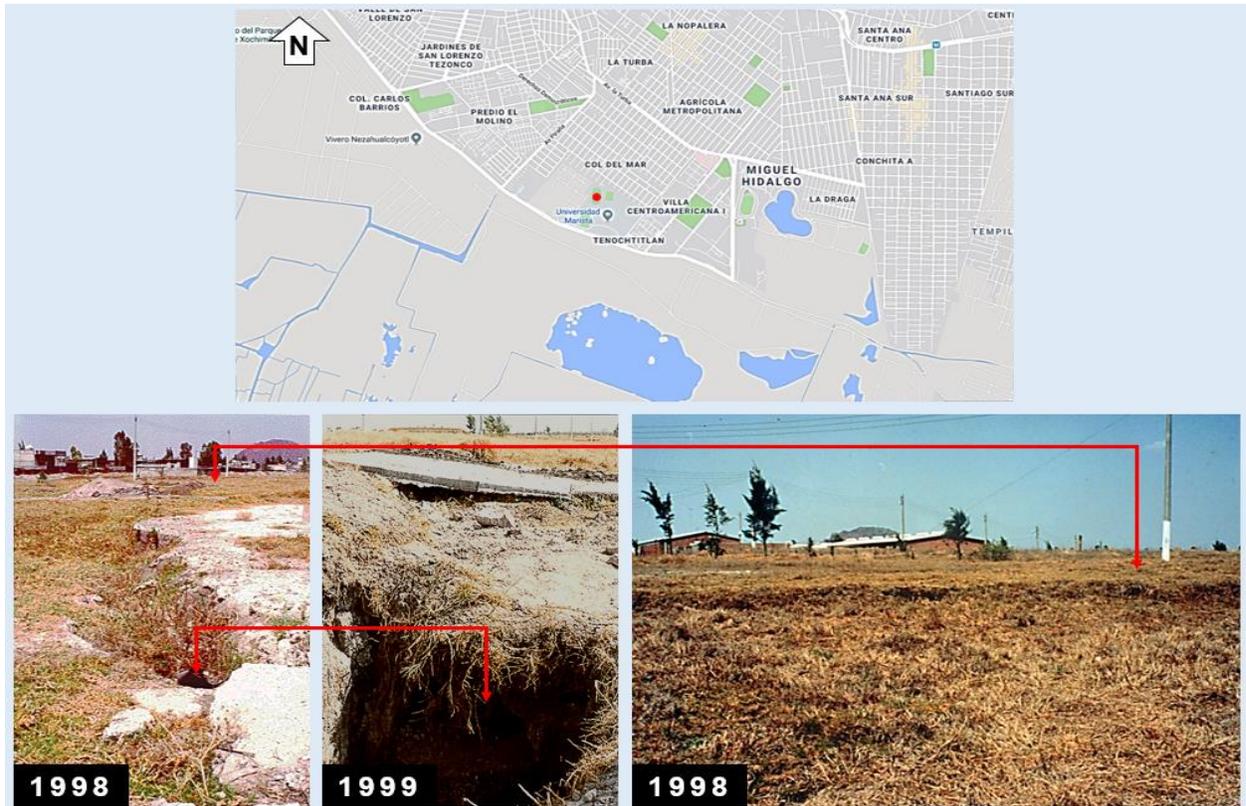
D.2.7.2 Vista de la grieta Universidad Marista.

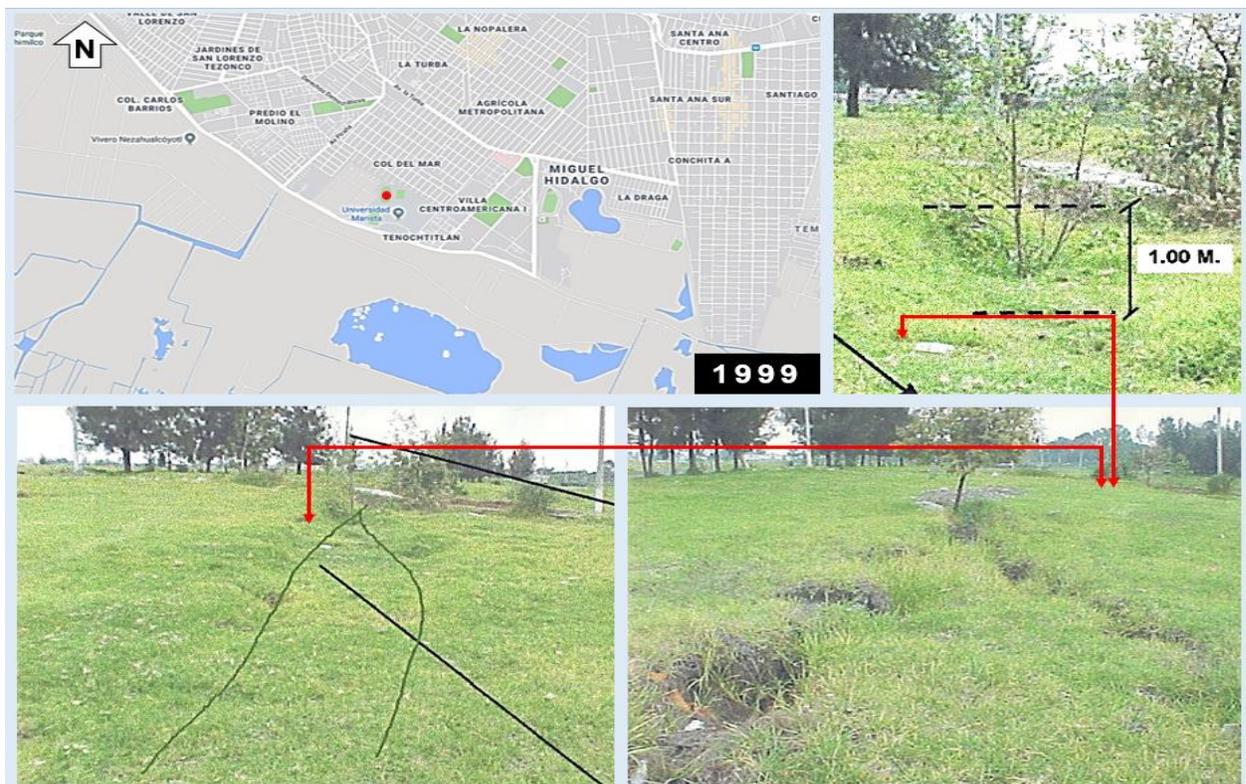
D.2.7.3 Vista de la grieta Universidad Marista.

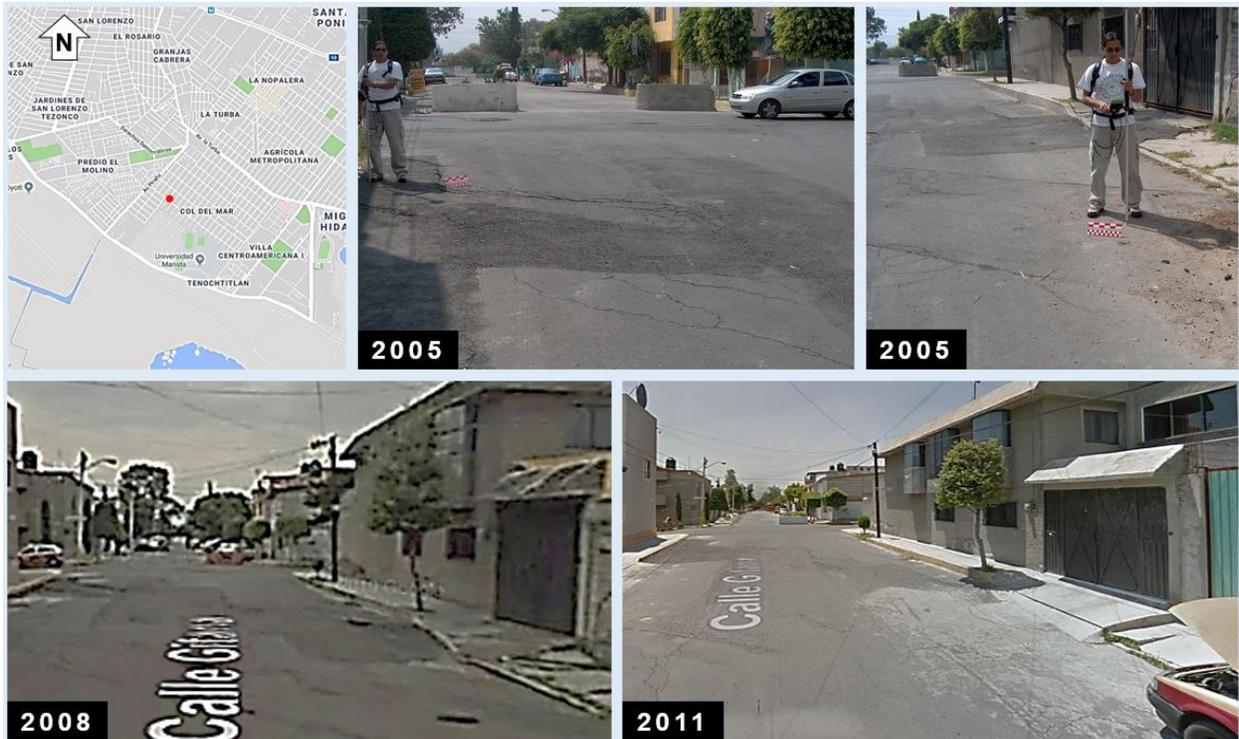
D.2.8.3 Vista de la grieta Gitana.

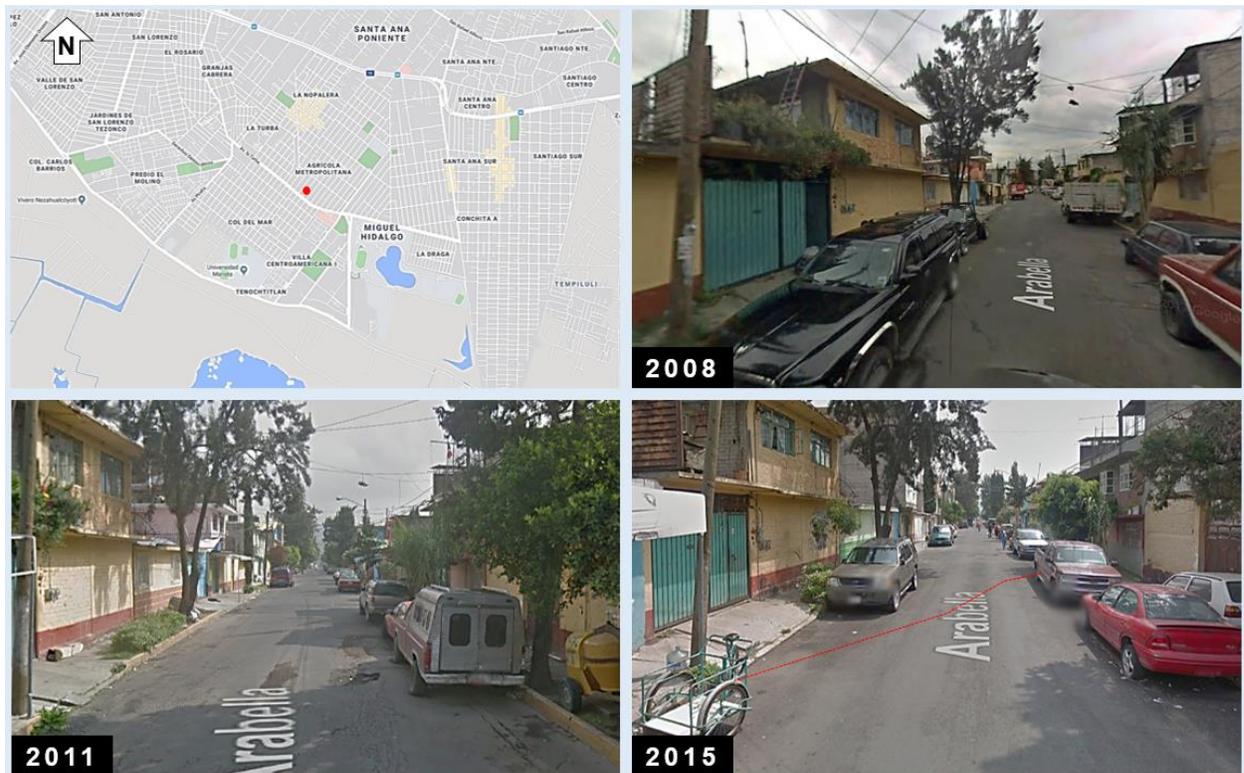
D.2.9.4 Vista de la grieta Arabella B.

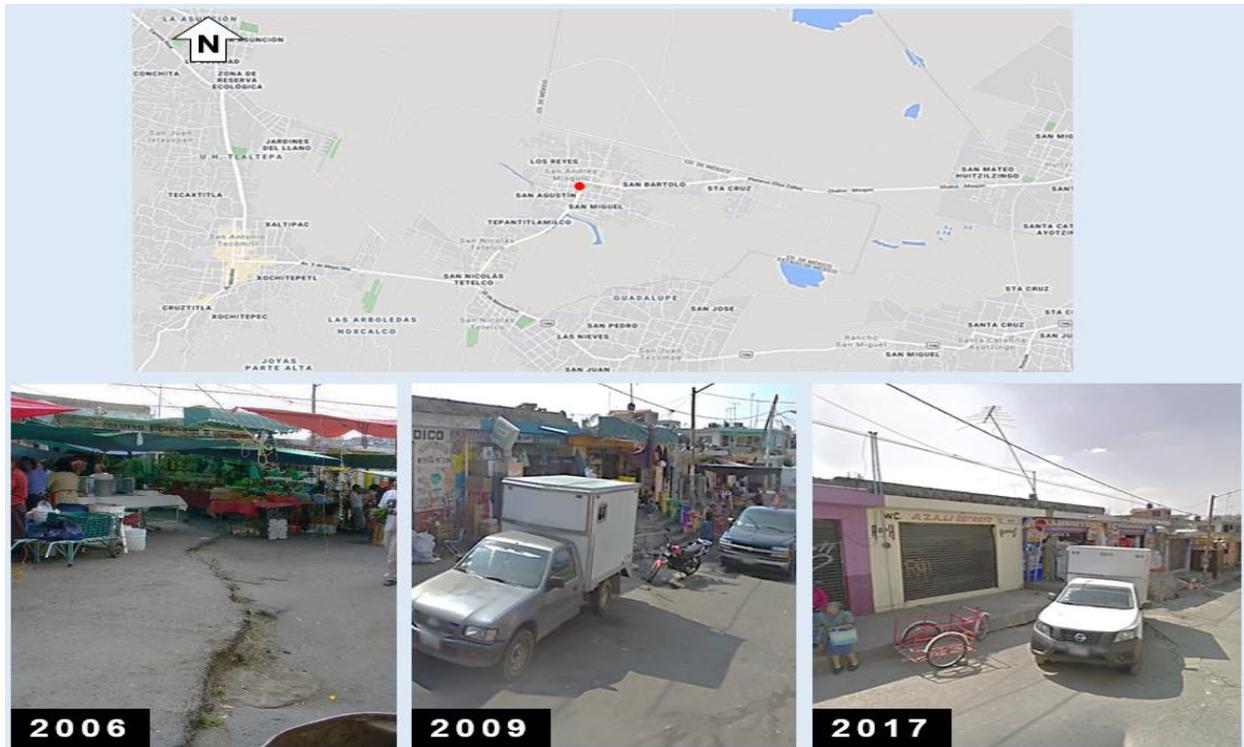
D.2.10.2 Vista de la grieta callejón Medellín B.

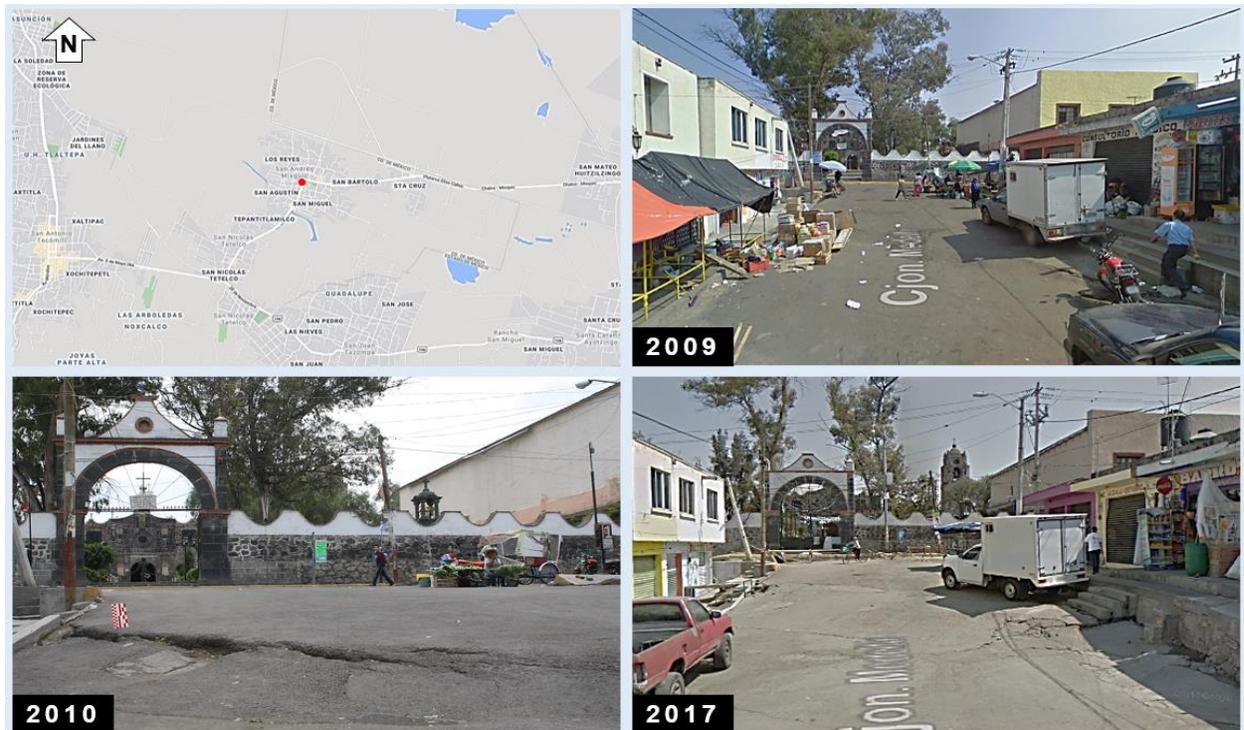
D.2.10.3 Vista de la grieta callejón Medellín B.

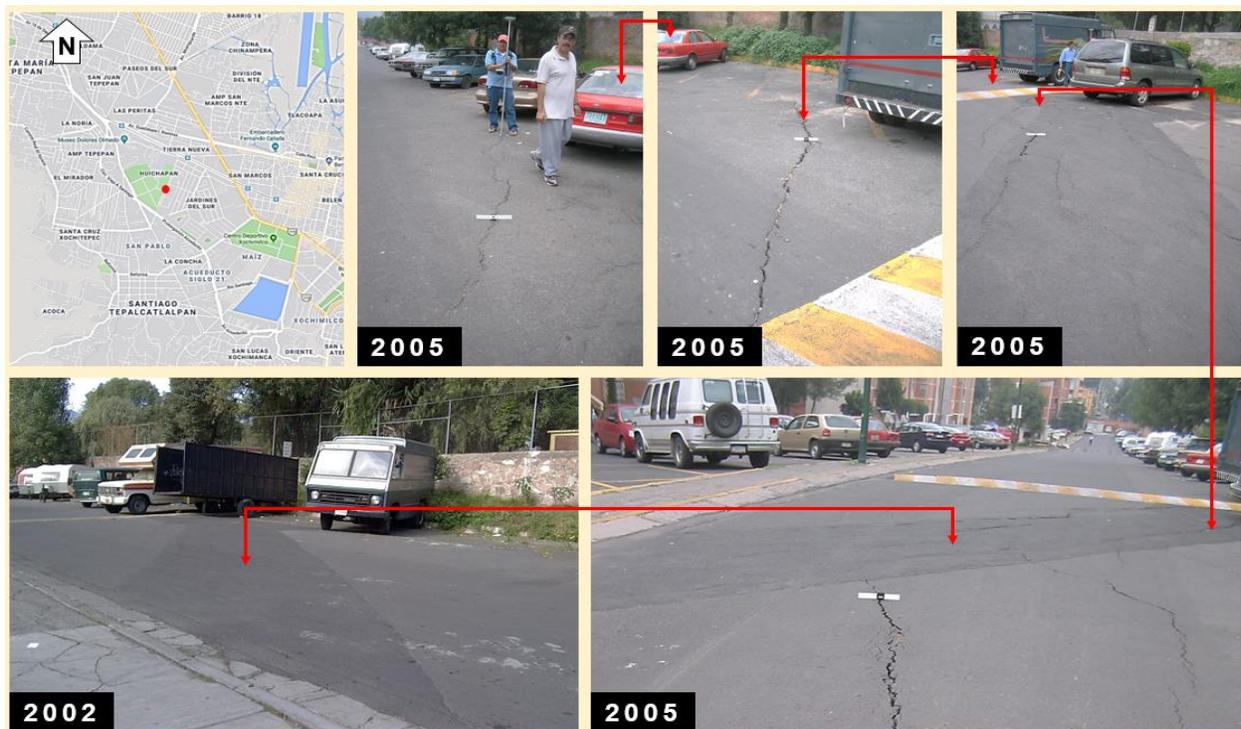
D.2.11.2 Vista de la grieta Mártires de Río Blanco B.

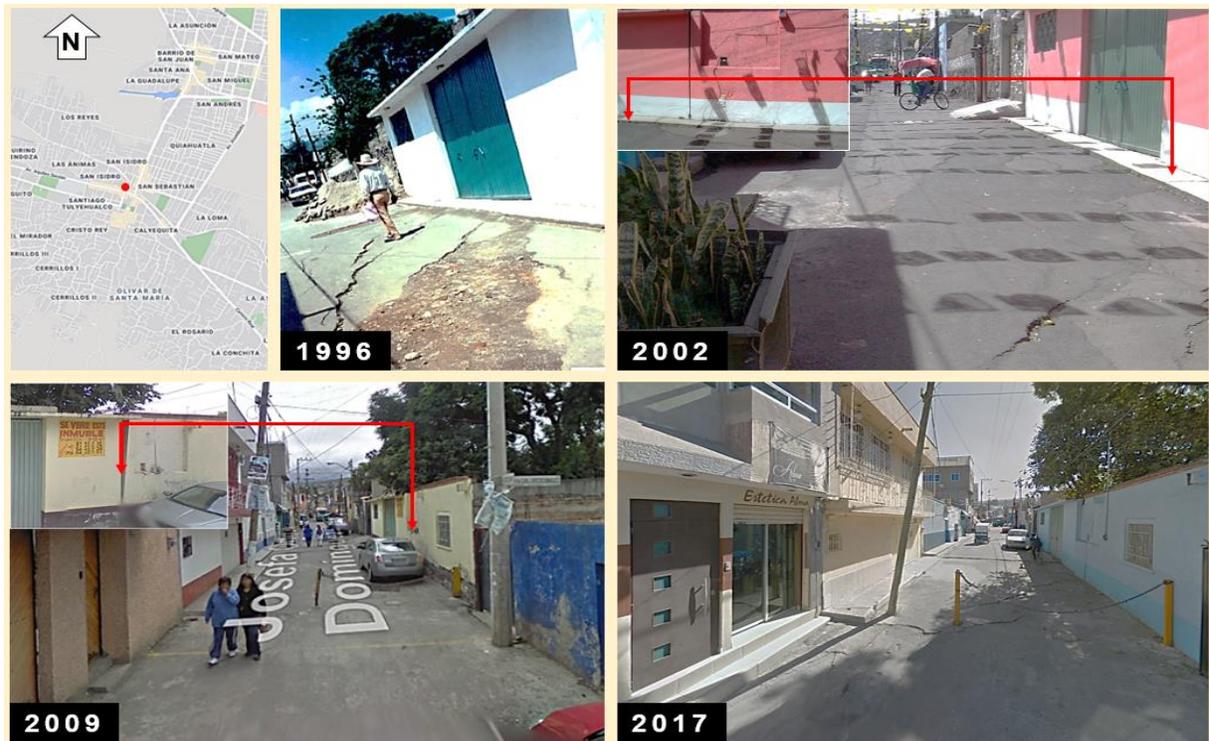
D.2.14.3 Vista de la grieta Josefa Ortiz de Domínguez.

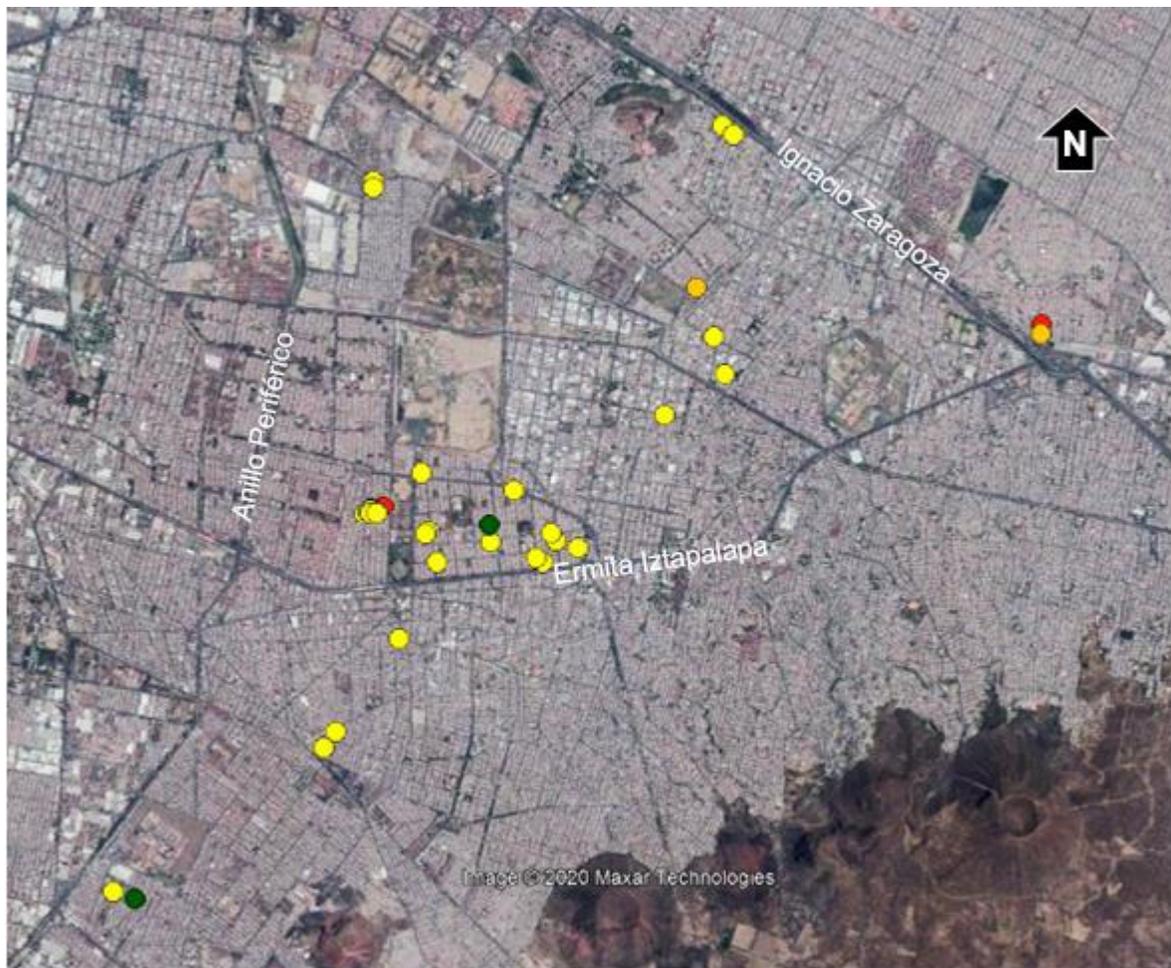
Figura E.6 Ubicación de sitios intervenidos por parte de la SCER Iztapalapa.

En la Figura E.5 se presenta una imagen del equipo empleado para el control de la compactación y en la Figura E.6 se indica la ubicación de los sitios donde se han realizado ensayos de penetración PANDA en cajones disipadores. Asimismo, en las Figuras E.7 y E.8 se presenta una lista de los sitios intervenidos por la Subdirección del Centro de Evaluación de Riesgos de la alcaldía de Iztapalapa.

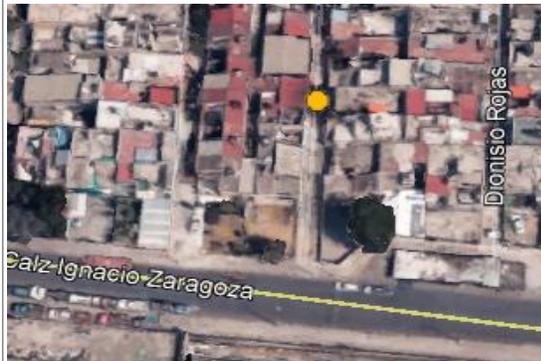
FICHA TÉCNICA		SONDEOS GEOTÉCNICOS EPP-03
ENSAYO DE PENETRACIÓN PANDA	ACUPUNTURA URBANA	GENERALIDADES
	LABORATORIO DE CARACTERIZACIÓN DE SUELOS	* CAJÓN DISIPADOR TRAPEZOIDAL * MATERIAL GRANULAR

DATOS DEL SITIO DE ESTUDIO	
UBICACIÓN	
NOMENCLATURA:	ADZ-273-080/3
CALLE:	Andador José Pagola
COLONIA:	UH Ermita Zaragoza
FECHA DE MITIGACIÓN:	2019
FECHA DE SONDEO:	2019

PROCESO CONSTRUCTIVO	
DATOS DE COMPACTACIÓN	
HERRAMIENTA DE COMPACTACIÓN:	Bailarina

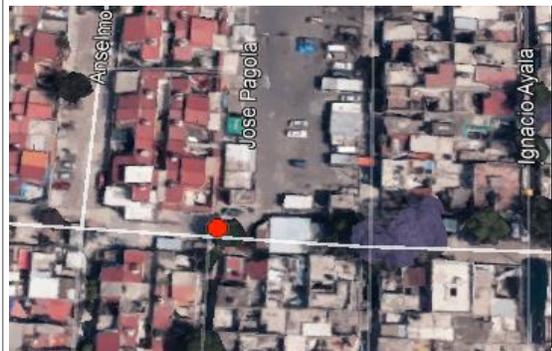
FICHA TÉCNICA		SONDEOS GEOTÉCNICOS EPP-04
ENSAYO DE PENETRACIÓN PANDA	ACUPUNTURA URBANA	GENERALIDADES
	LABORATORIO DE CARACTERIZACIÓN DE SUELOS	* CAJÓN DISIPADOR TRAPEZOIDAL * MATERIAL GRANULAR

DATOS DEL SITIO DE ESTUDIO	
UBICACIÓN	
NOMENCLATURA:	ADZ-273-073/4
CALLE:	Andador La Roqueta
COLONIA:	UH Ermita Zaragoza
FECHA DE MITIGACIÓN:	2019
FECHA DE SONDEO:	2019

PROCESO CONSTRUCTIVO	
DATOS DE COMPACTACIÓN	
HERRAMIENTA DE COMPACTACIÓN: Rodillo

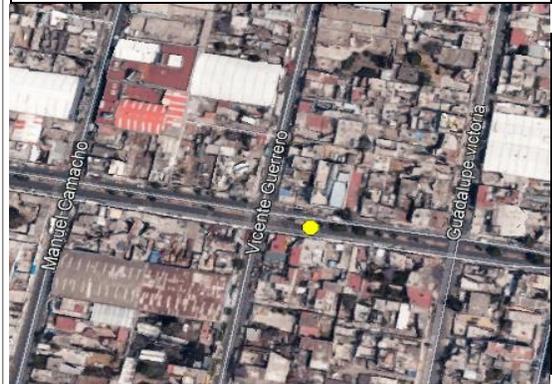
FICHA TÉCNICA		SONDEOS GEOTÉCNICOS EPP-05
ENSAYO DE PENETRACIÓN PANDA	ACUPUNTURA URBANA	GENERALIDADES
	LABORATORIO DE CARACTERIZACIÓN DE SUELOS	* CAJÓN DISIPADOR TRAPEZOIDAL * MATERIAL GRANULAR

DATOS DEL SITIO DE ESTUDIO	
UBICACIÓN	
NOMENCLATURA:	AZT-297-073/4
CALLE:	Emiliano Zapata
COLONIA:	Ejidos de Santa María Aztahuacan I
FECHA DE MITIGACIÓN:	2019
FECHA DE SONDEO:	2019

PROCESO CONSTRUCTIVO	
DATOS DE COMPACTACIÓN	
HERRAMIENTA DE COMPACTACIÓN:	Bailarina

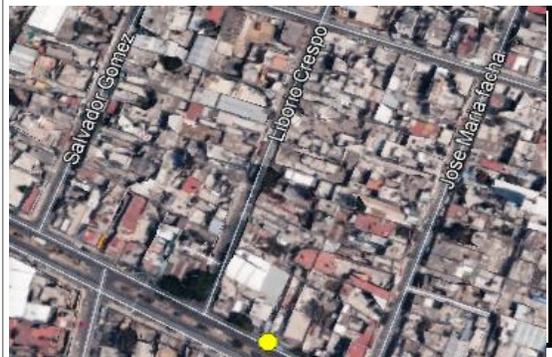
FICHA TÉCNICA		SONDEOS GEOTÉCNICOS EPP-06
ENSAYO DE PENETRACIÓN PANDA	ACUPUNTURA URBANA	GENERALIDADES
	LABORATORIO DE CARACTERIZACIÓN DE SUELOS	* CAJÓN DISIPADOR TRAPEZOIDAL * MATERIAL GRANULAR

DATOS DEL SITIO DE ESTUDIO	
UBICACIÓN	
NOMENCLATURA:	ADZ-216-046/2
CALLE:	Circunvalación e Ignacio Allende
COLONIA:	Ampliación Santa Martha Acatitla
FECHA DE MITIGACIÓN:	2019
FECHA DE SONDEO:	2019

PROCESO CONSTRUCTIVO	
DATOS DE COMPACTACIÓN	
HERRAMIENTA DE COMPACTACIÓN: Bailarina

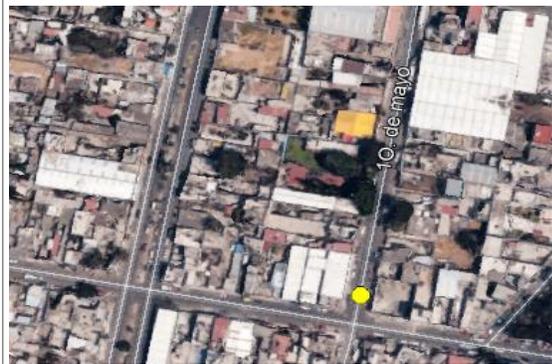
FICHA TÉCNICA		SONDEOS GEOTÉCNICOS EPP-07
ENSAYO DE PENETRACIÓN PANDA	ACUPUNTURA URBANA	GENERALIDADES
	LABORATORIO DE CARACTERIZACIÓN DE SUELOS	* CAJÓN DISIPADOR TRAPEZOIDAL * MATERIAL GRANULAR

DATOS DEL SITIO DE ESTUDIO	
UBICACIÓN	
NOMENCLATURA:	AZT-297-134/2
CALLE:	1ro de mayo
COLONIA:	Ejidos de Santa María Aztahuacan I
FECHA DE MITIGACIÓN:	2019
FECHA DE SONDEO:	2019

PROCESO CONSTRUCTIVO	
DATOS DE COMPACTACIÓN	
HERRAMIENTA DE COMPACTACIÓN: Bailarina

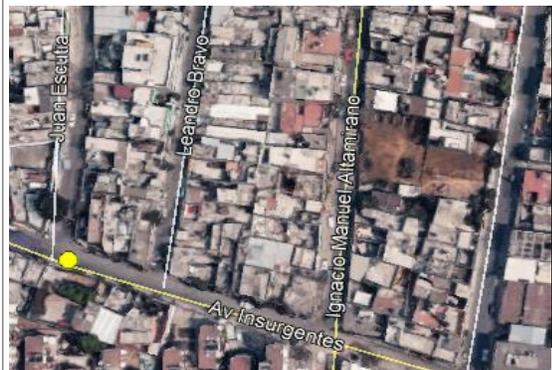
FICHA TÉCNICA		SONDEOS GEOTÉCNICOS EPP-08
ENSAYO DE PENETRACIÓN PANDA	ACUPUNTURA URBANA	GENERALIDADES
	LABORATORIO DE CARACTERIZACIÓN DE SUELOS	* CAJÓN DISIPADOR TRAPEZOIDAL * MATERIAL GRANULAR

DATOS DEL SITIO DE ESTUDIO	
UBICACIÓN	
NOMENCLATURA:	SCQ-118-063/2
CALLE:	Av. Insurgentes
COLONIA:	Las Peñas I
FECHA DE MITIGACIÓN:	2019
FECHA DE SONDEO:	2019

PROCESO CONSTRUCTIVO
DATOS DE COMPACTACIÓN
HERRAMIENTA DE COMPACTACIÓN: Bailarina

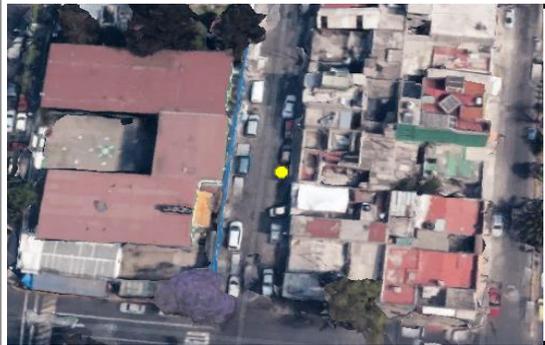
FICHA TÉCNICA		SONDEOS GEOTÉCNICOS EPP-09
ENSAYO DE PENETRACIÓN PANDA	ACUPUNTURA URBANA	GENERALIDADES
	LABORATORIO DE CARACTERIZACIÓN DE SUELOS	* CAJÓN DISIPADOR TRAPEZOIDAL * MATERIAL GRANULAR

DATOS DEL SITIO DE ESTUDIO	
UBICACIÓN	
NOMENCLATURA:	AZT-296-015/2
CALLE:	Calle 65
COLONIA:	UH Santa Cruz Meyehualco II
FECHA DE MITIGACIÓN:	2019
FECHA DE SONDEO:	2019

PROCESO CONSTRUCTIVO
DATOS DE COMPACTACIÓN
HERRAMIENTA DE COMPACTACIÓN: Bailarina

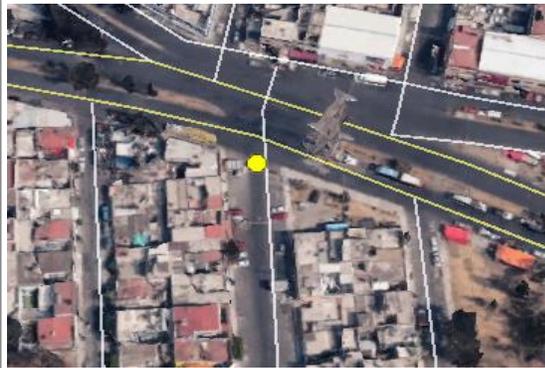
FICHA TÉCNICA		SONDEOS GEOTÉCNICOS EPP-10
ENSAYO DE PENETRACIÓN PANDA	ACUPUNTURA URBANA	GENERALIDADES
	LABORATORIO DE CARACTERIZACIÓN DE SUELOS	* CAJÓN DISIPADOR TRAPEZOIDAL * MATERIAL GRANULAR

DATOS DEL SITIO DE ESTUDIO	
UBICACIÓN	
NOMENCLATURA:	AZT-295-193/2
CALLE:	Samuel Gompers
COLONIA:	UH Santa Cruz Meyehualco I
FECHA DE MITIGACIÓN:	2019
FECHA DE SONDEO:	2019

PROCESO CONSTRUCTIVO	
DATOS DE COMPACTACIÓN	
HERRAMIENTA DE COMPACTACIÓN: Bailarina

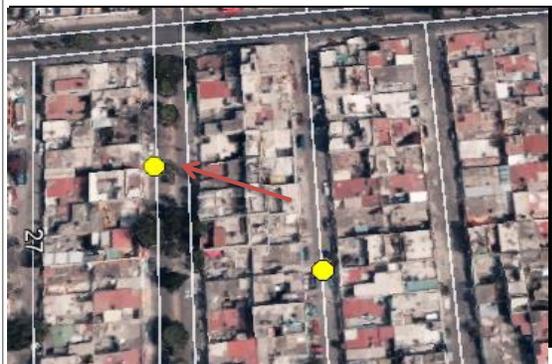
FICHA TÉCNICA		SONDEOS GEOTÉCNICOS EPP-11
ENSAYO DE PENETRACIÓN PANDA	ACUPUNTURA URBANA	GENERALIDADES
	LABORATORIO DE CARACTERIZACIÓN DE SUELOS	* CAJÓN DISIPADOR TRAPEZOIDAL * MATERIAL GRANULAR

DATOS DEL SITIO DE ESTUDIO	
UBICACIÓN	
NOMENCLATURA:	AZT-295-181/2
CALLE:	Calle 25
COLONIA:	UH Santa Cruz Meyehualco I
FECHA DE MITIGACIÓN:	2019
FECHA DE SONDEO:	2019

PROCESO CONSTRUCTIVO	
DATOS DE COMPACTACIÓN	
HERRAMIENTA DE COMPACTACIÓN: Pizón

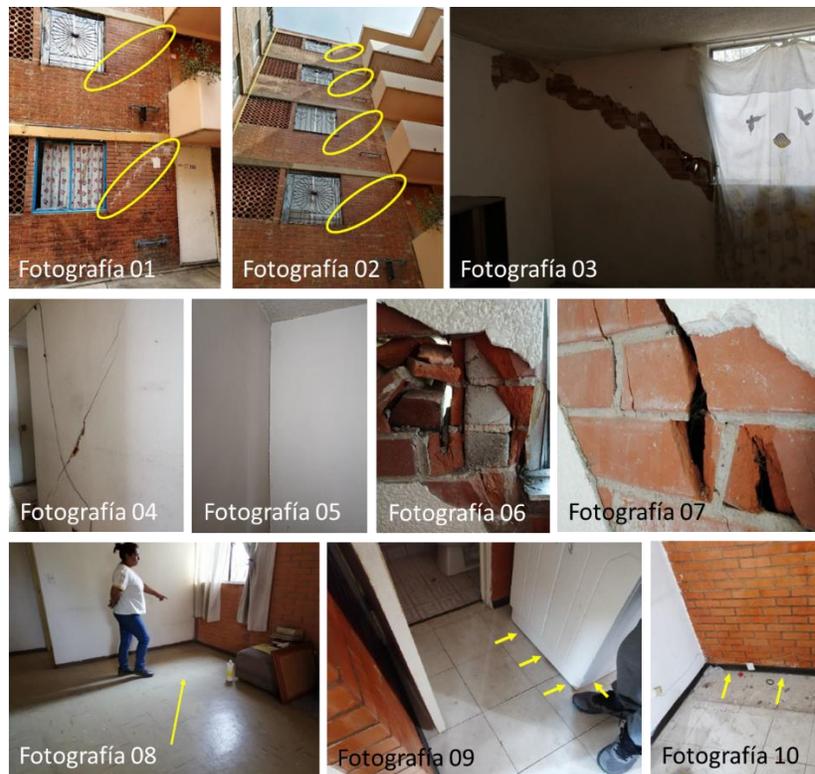
Figura F.1.5.2. Fotografías que muestran evidencia de los daños.

Los daños que presenta el edificio consisten en grietas en diagonal en todos los niveles de algunos muros tanto exteriores como interiores, así como inclinaciones en los pisos, cuya dirección sigue la tendencia de las grietas, y hundimientos en la losa de entrepiso del último nivel del cuerpo 1 (Figura F.1.5.2).

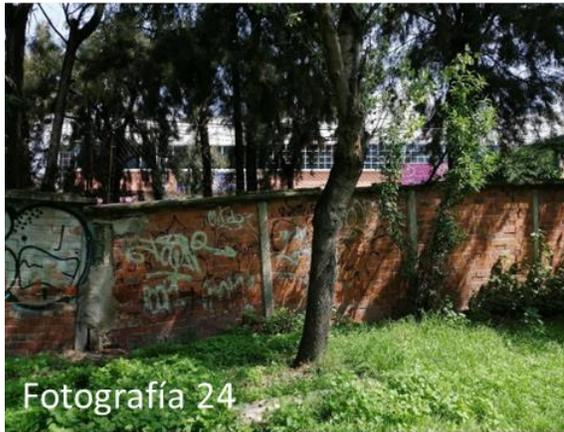
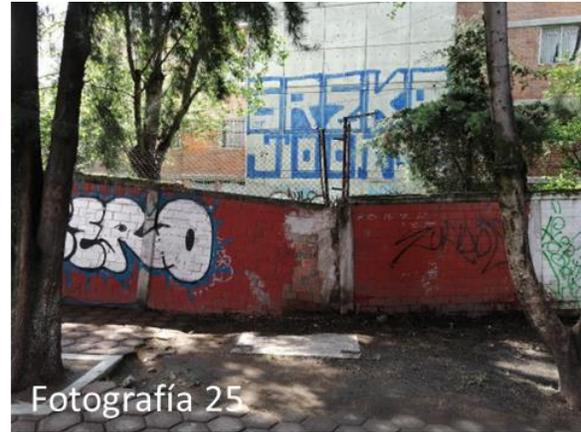
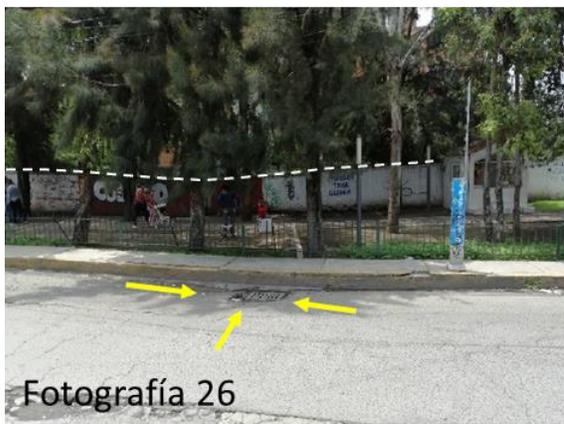
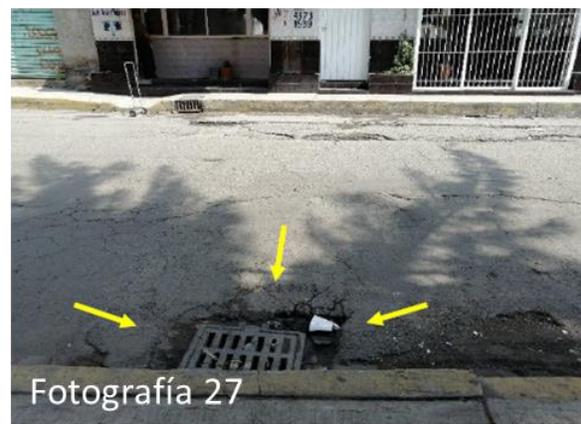
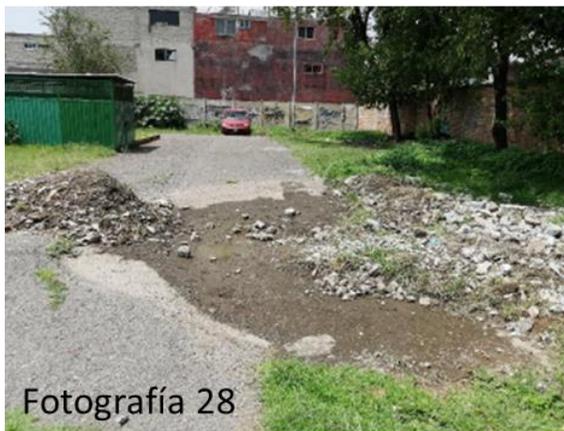
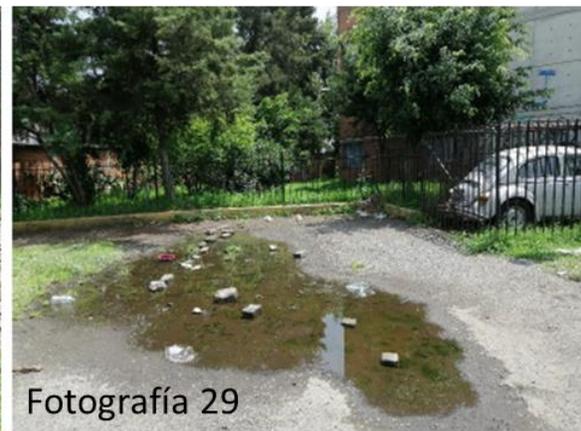
Figura F.1.5.3. Fotografías que muestran los hundimientos en presentados en la barda perimetral y en el estacionamiento.

Por otro lado, al hacer un recorrido de la zona se descartó la existencia de una grieta en el subsuelo, debido a que no se observó una continuidad de hundimientos y fisuras en la banquetta, guarnición o calle, ni en pisos o muros de las casas vecinas. Por lo tanto, es muy probable que el hundimiento y los daños de la barda se deban a consolidación causada por los cercanos árboles, o a la socavación hidráulica provocada por alguna fractura en el drenaje de la Avenida Insurgentes, donde se presenta un gran hundimiento. En el estacionamiento también se ubican otros hundimientos importantes o socavones, mismos que han sido rellenados con cascajo (Figura F.1.5.3).

c) Realizar una inspección al interior de los cajones de cimentación para evaluar las condiciones de integridad y soporte de la cimentación, asimismo, detectar si existe presencia de grietas, desniveles, agua, etc.

e) Realizar una inspección de las instalaciones hidráulicas principales (agua potable y alcantarillado) con el fin de detectar la existencia de fugas que provoquen socavación.

f) En caso de confirmarse la existencia de grietas en el suelo la mitigación deberá realizarse con base en la metodología propuesta en la Nota Técnica G-9 (II-UNAM, 2019).

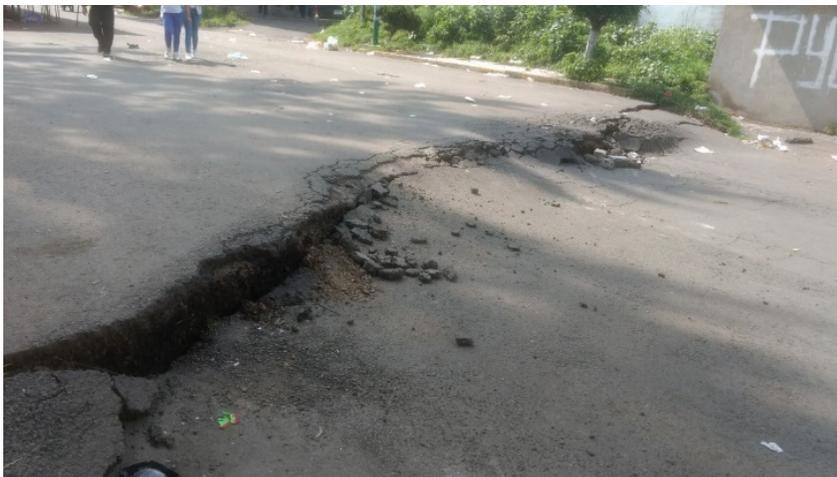
Figura 1. Grieta con escalón en una vialidad de la Ciudad de México

Se ha observado que un material continuo en la superficie del terreno, como el pavimento de las vialidades, presenta una falla frágil en presencia de hundimientos diferenciales (Figura 1 y 2a), provocando un escalón abrupto. El concepto principal en la solución propuesta es sustituir superficialmente el terreno natural por material granular, como arena o grava sin finos, que no transmita tensiones y cuyos granos se reacomoden ante el movimiento de la grieta (Figura 2b).

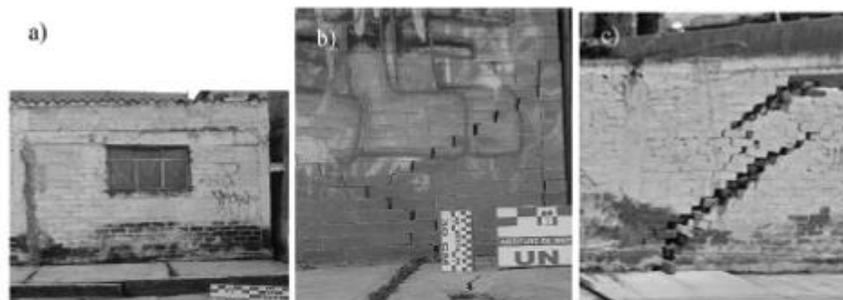
Figura 2. Daños observados en viviendas de mampostería afectadas por grietas en el suelo

Cuando la vivienda es de dimensiones pequeñas y se encuentra bien estructurada se mueve como cuerpo rígido, sin daños, pero con inclinaciones considerables (Figura 2a).

Frecuentemente, los muros de mampostería son los primeros en fracturarse. Las fracturas se propagan por las juntas entre los ladrillos con una trayectoria que cambia de dirección cuando alcanza un elemento estructural más resistente, sea un elemento de concreto reforzado o un muro perpendicular (Figura 2b).

Cuando los escalones en las grietas alcanzan alturas considerables, se imponen desplazamientos tan grandes a las viviendas, que los muros de mampostería pueden presentar fracturas con amplias aberturas (Figura 2c).

Estos resultados coinciden cualitativamente con los casos reales presentados en la Figura 2. Por tanto, se concluye que este modelo simplificado reproduce en forma aceptable los mecanismos de deformación y fracturamiento de las viviendas de mampostería. Para una comparación cuantitativa sería necesario tomar en cuenta las condiciones particulares de cada vivienda de interés.

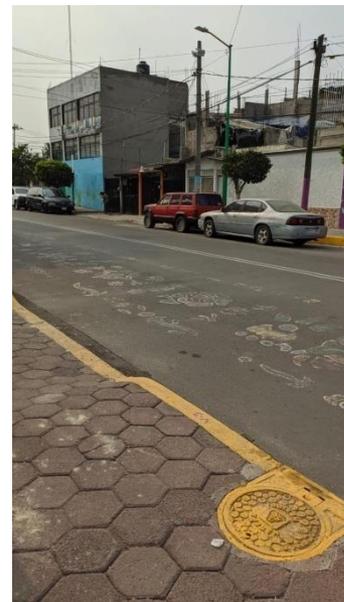
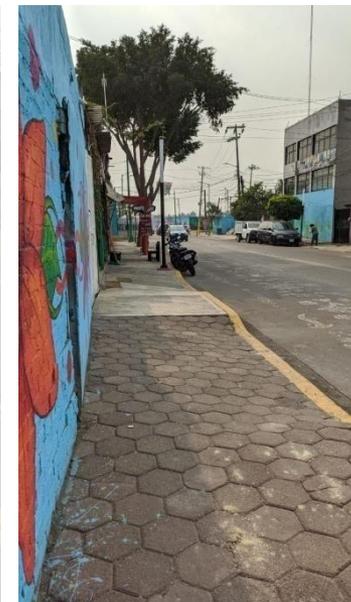
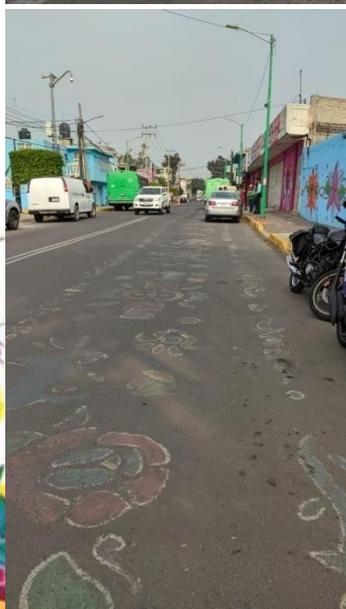
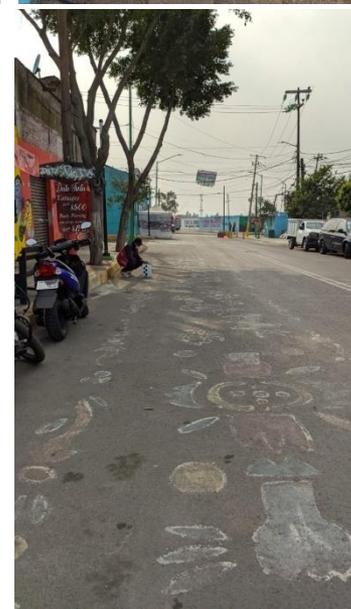
Calle: Av. Exploradores de
Zaragoza
Colonia: Santa Martha Acatitla
Intervención de grieta: junio 2019

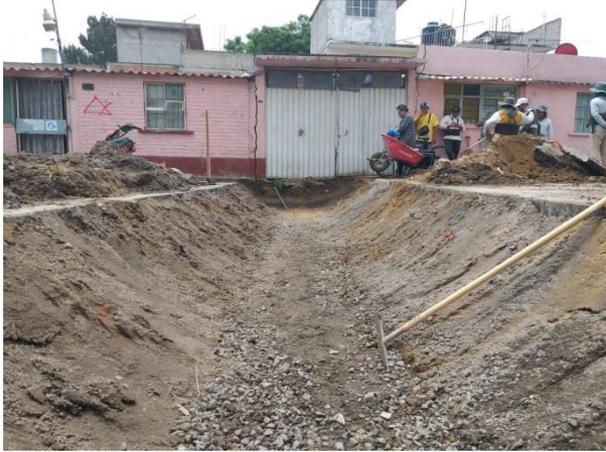
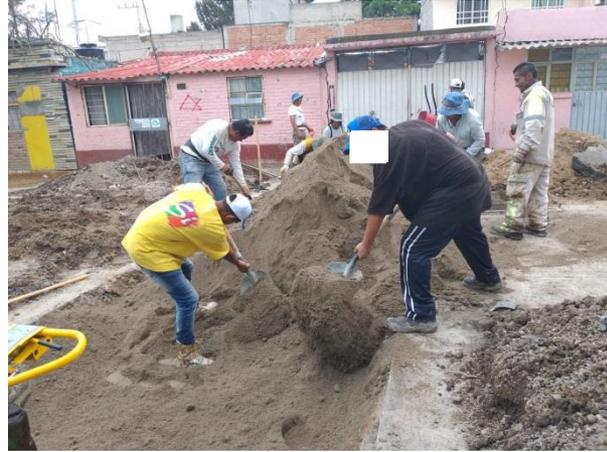
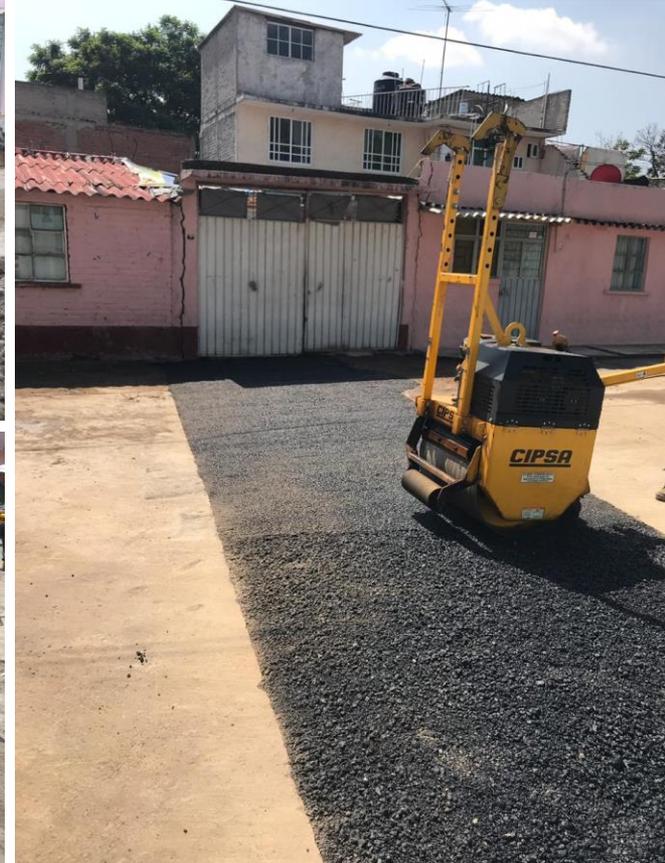
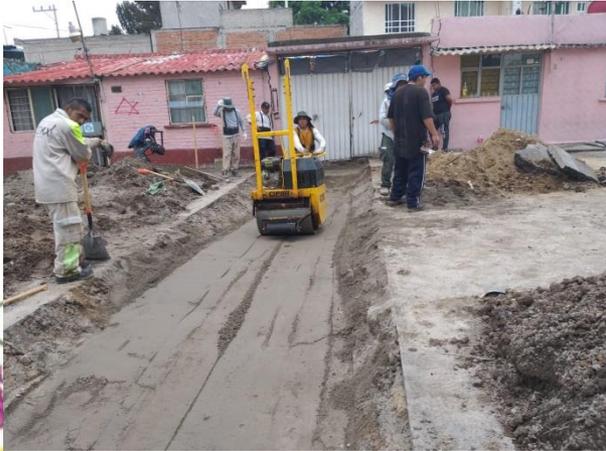
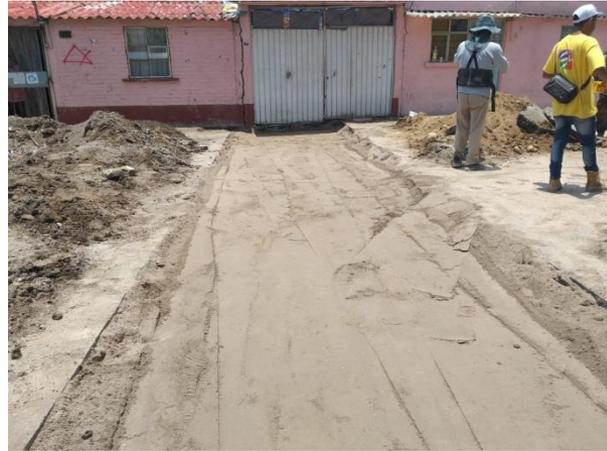
Calle: 19
Colonia: UH Santa Cruz
Meyehualco
Intervención de grieta: julio 2019
